proyecto anfibio

Adecuación de humedales para reproducción de anfibios en Yecla

Resultados 2012

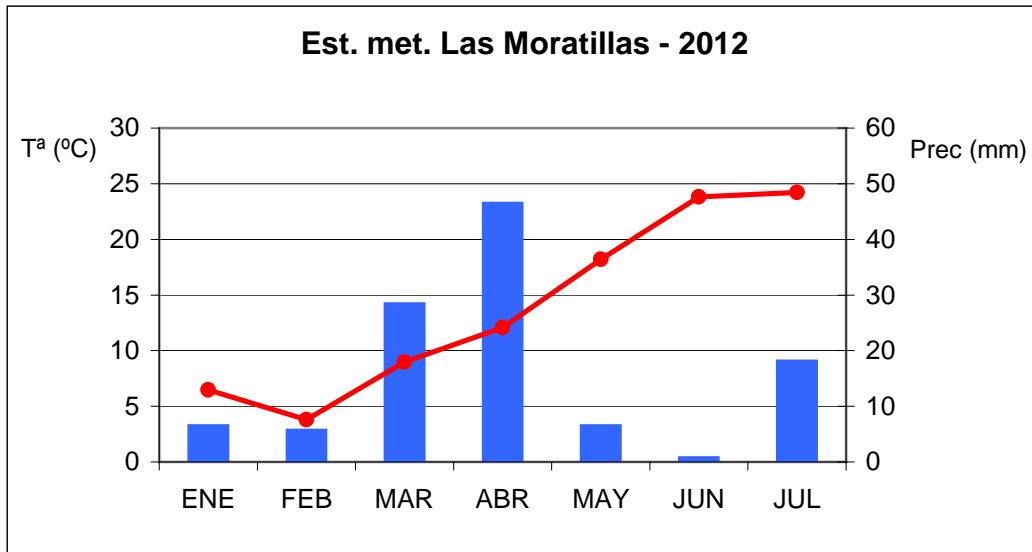
Las condiciones meteorológicas durante el periodo enero a julio de 2012, según la Estación Meteorológica “Las Moratillas” (JU-42) dependiente de la Red Agrometeorológica del IMIDA, se muestra más abajo.

La precipitación durante este periodo fue de 112,9 mm, centradas sobre todo en los meses de marzo y abril, especialmente este último, en que hubo 14 días con precipitación y 46,5 mm totales recogidos.

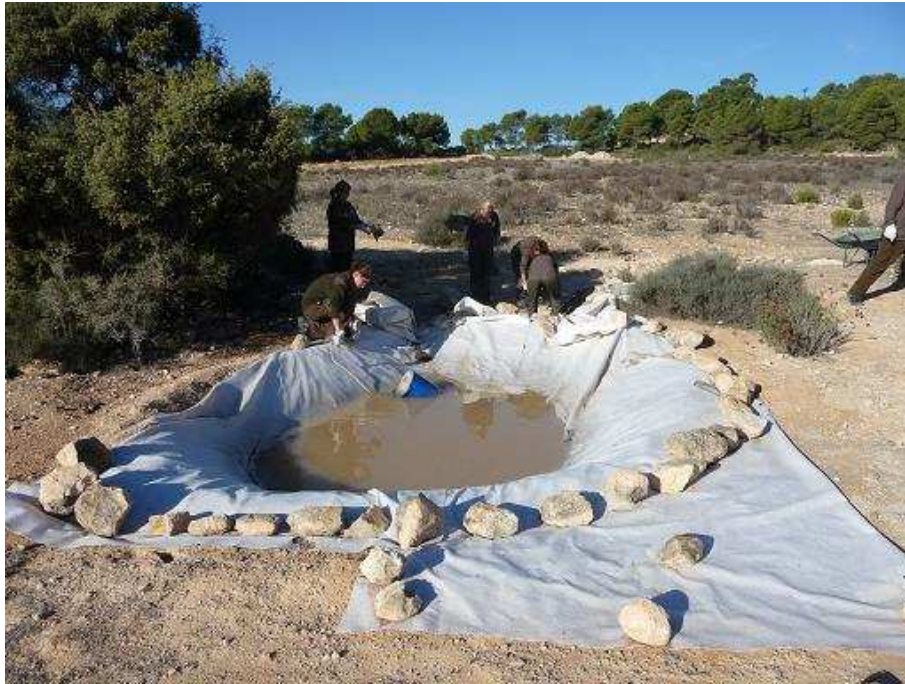
Foto 1. Charca del Arabilejo. Fase de construcción.

Charca del Arabilejo

Cód.:	15
Lugar:	Al Sur del Arabilejo, Monte Arabí
Coord. UTM (ETRS89):	648960-4283668
Superf.:	22 m ²
Titularidad:	Pública (ayto. de Yecla)
Fecha fin construcción:	enero-2012

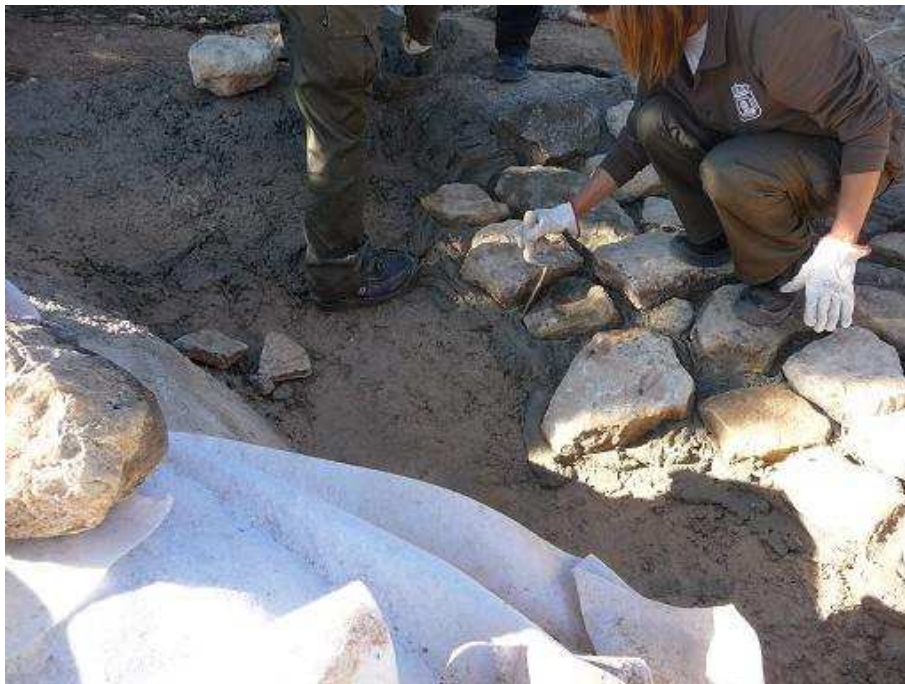
Foto 2. Charca del Arabilejo. Fase de construcción (detalle).

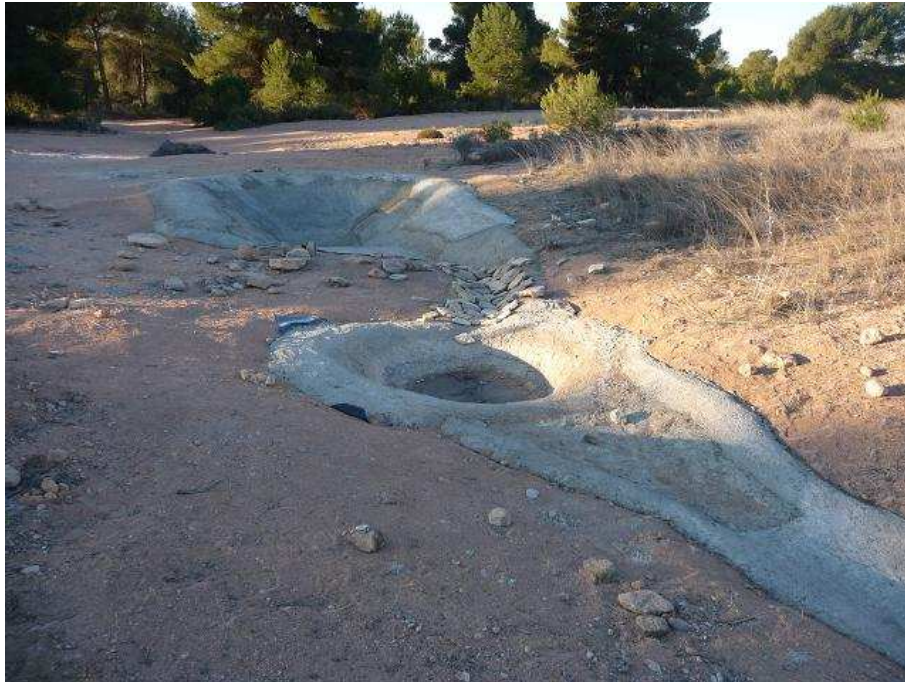
Foto 3. Charca de la solana del Arabí. Fase de construcción.

Charca de la solana del Arabí

Cód.:	16
Lugar:	Solana Monte Arabí
Coord. UTM (ETRS89):	648721-4283977
Superf.:	26 m ²
Titularidad:	Pública (ayto. de Yecla)
Fecha fin construcción:	abril-2012

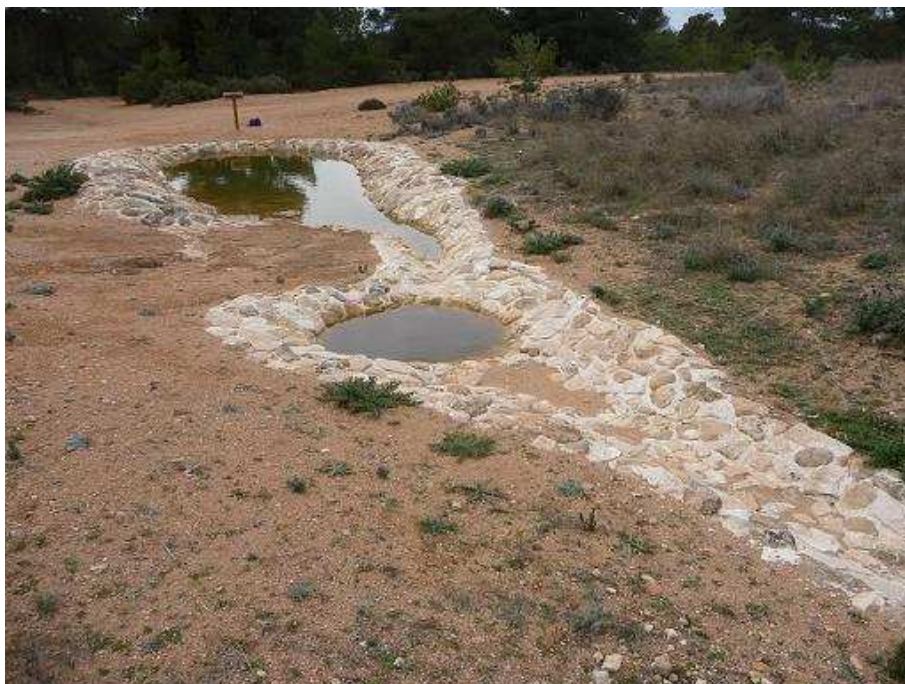
Foto 4. Charca de la solana del Arabí. Fase final.

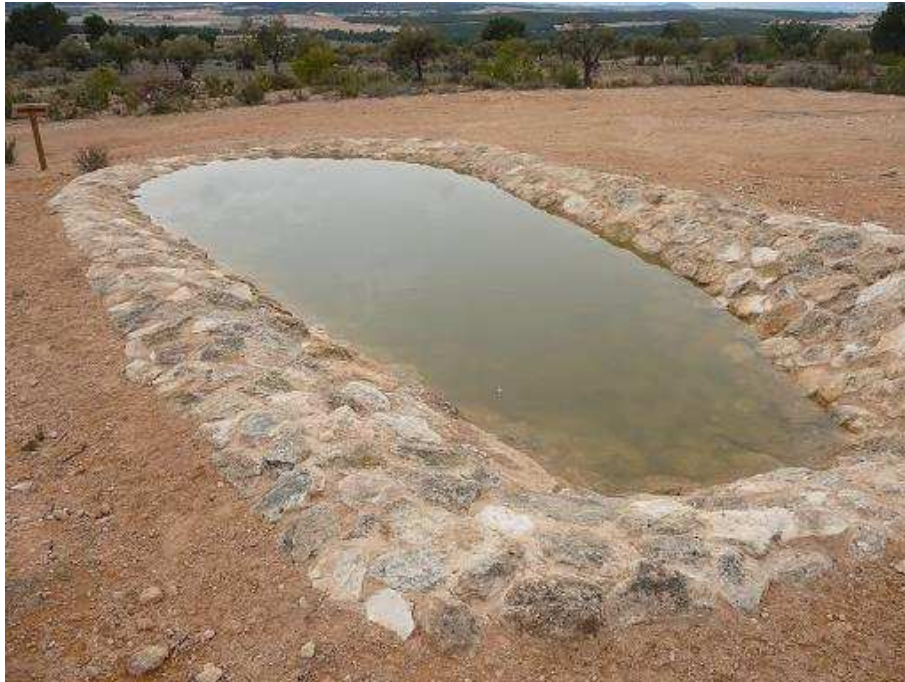
Foto 5. Charca de la Cueva del Patriarca. Fase final.

Charca de la Cueva del Patriarca

Cód.:	17
Lugar:	Cercanías de la Cueva del Patriarca, Monte Arabí
Coord. UTM (ETRS89):	648346-4284081
Superf.:	30 m ²
Titularidad:	Pública (ayto. de Yecla)
Fecha fin construcción:	junio-2012

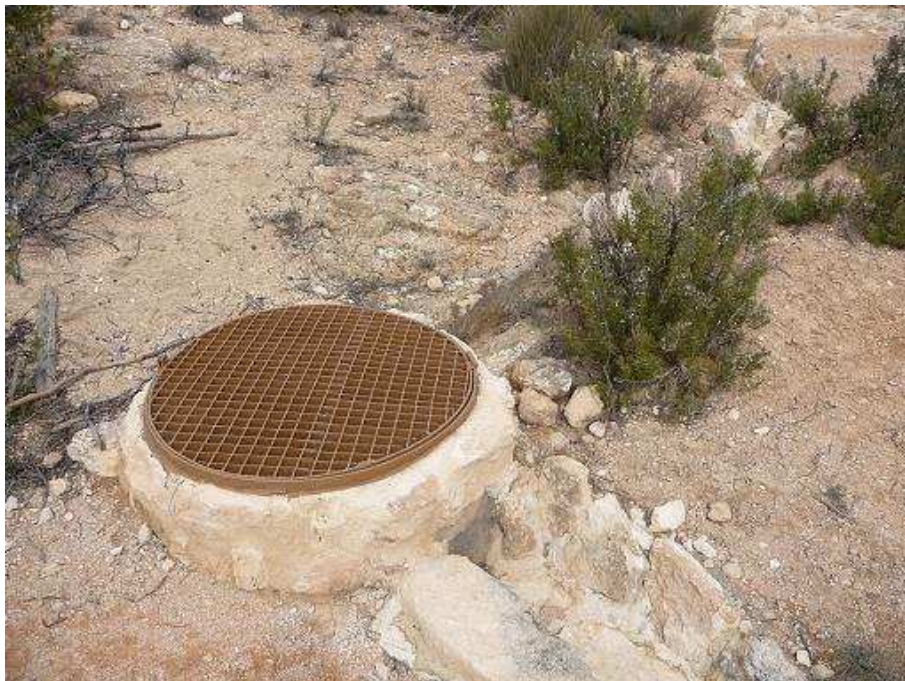
Foto 6. Aljibe de la Cueva del Patriarca. Restauración e instalación de rejillas para eliminación de peligrosidad a personas y animales. Fase final.

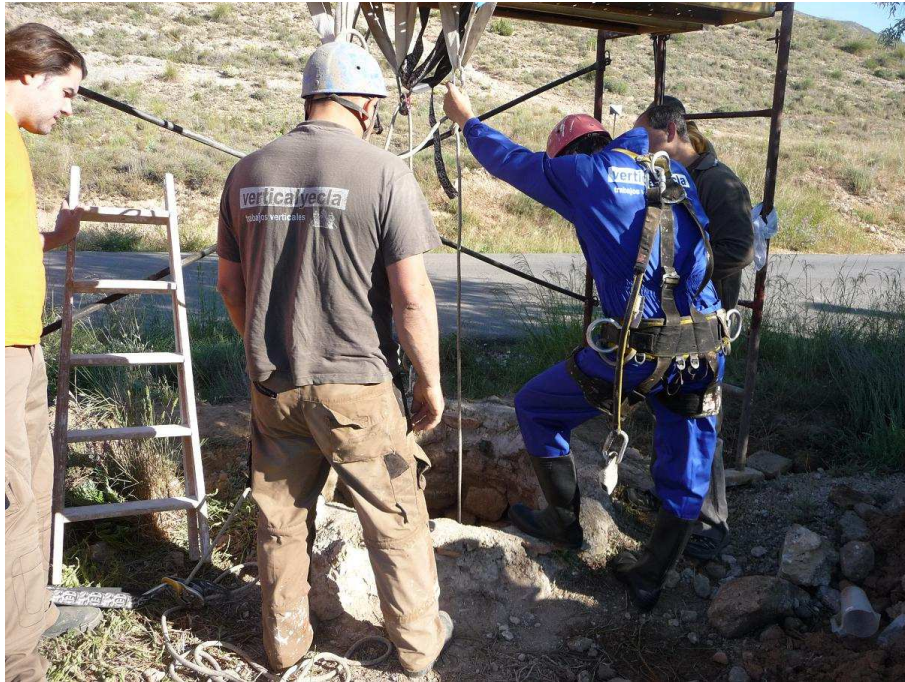
Foto 7. Pozo concejal de la Fuenteálamo. Trabajos de limpieza.

En el caso del Pozo de la Fuenteálamo se tuvo conocimiento por comunicación del grupo municipal socialista de que el agua había dejado de manar en un pequeño abrevadero próximo a la Balsa de la Fuenteálamo. Los trabajos posteriores por parte de los servicios

municipales permitieron descubrir el pozo concejil, cuya ubicación exacta se desconocía hasta entonces y proceder a su limpieza y recuperación, dejando al descubierto un sistema de alimentación hidráulica singular. Para las labores de limpieza, se contrató una empresa especializada en trabajos verticales para llevar a cabo las labores de desescombro del pozo, que se encontraba aterrado y carente de brocal.

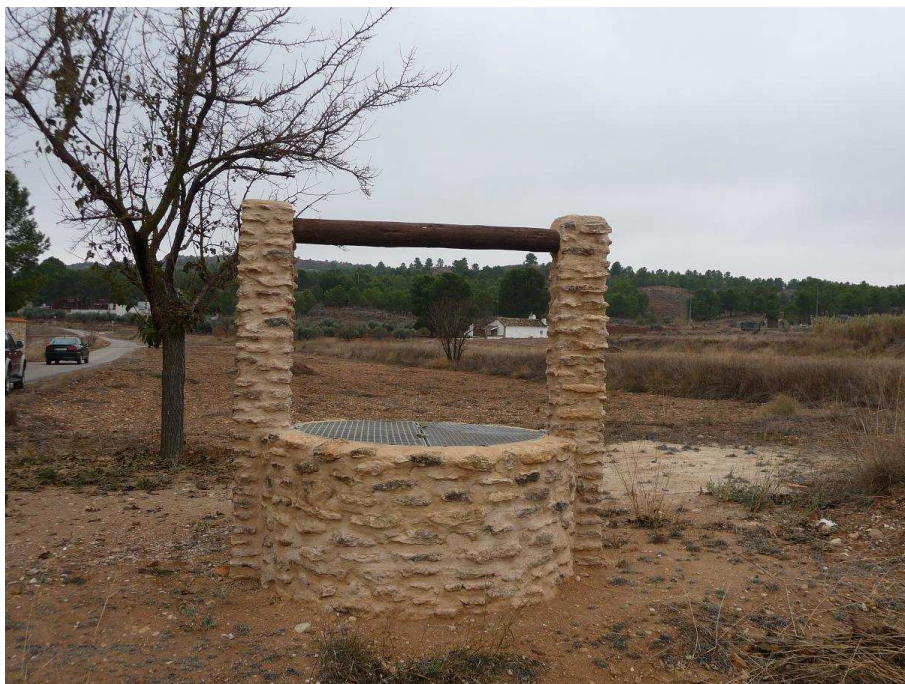
Foto 8. Pozo concejal de la Fuenteálamo. Fase final.

Pozo concejil de la Fuenteálamo

Cód.:	18
Lugar:	Fuenteálamo
Coord. UTM (ETRS89):	660369-4273661
Superf.:	4 m ²
Titularidad:	Pública (pozo concejil)
Fecha fin construcción:	julio-2012
