proyecto anfibio

Adecuación de humedales para reproducción de anfibios en Yecla

Resultados 2013

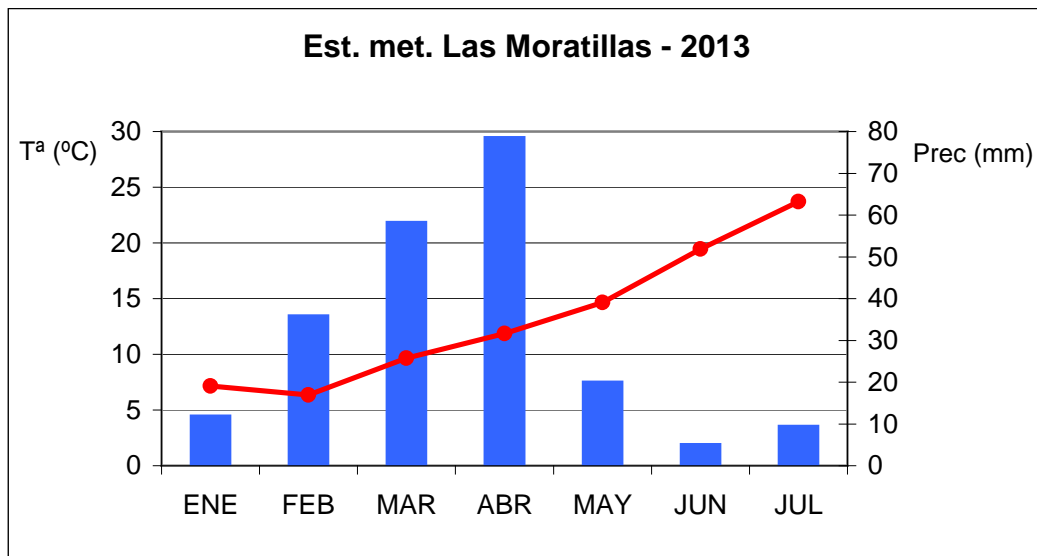
Las condiciones meteorológicas durante el periodo enero a julio de 2013, según la Estación Meteorológica “Las Moratillas” (JU-42) dependiente de la Red Agrometeorológica del IMIDA, se muestra más abajo.

La precipitación durante este periodo fue de 219,6 mm, más elevada de lo habitual, centradas sobre todo en los meses de febrero, marzo y abril, especialmente estos dos últimos, en que hubo 13 y 10 días con precipitación, respectivamente. Abril fue el mes más lluvioso, con un total de 78,6 mm totales recogidos.
