# Memoria Técnica: “Plan De Accesibilidad Turística, Formación y Sensibilización”

Referencia: Expediente 933510R

A continuación, se describe el trabajo y acciones realizadas para el proyecto Plan De Accesibilidad Turística, Formación y Sensibilización, Act. 19 - EJE 4. COMPETITIVIDAD, dentro del Plan de Sostenibilidad Turística en Destino YECLA ES +.

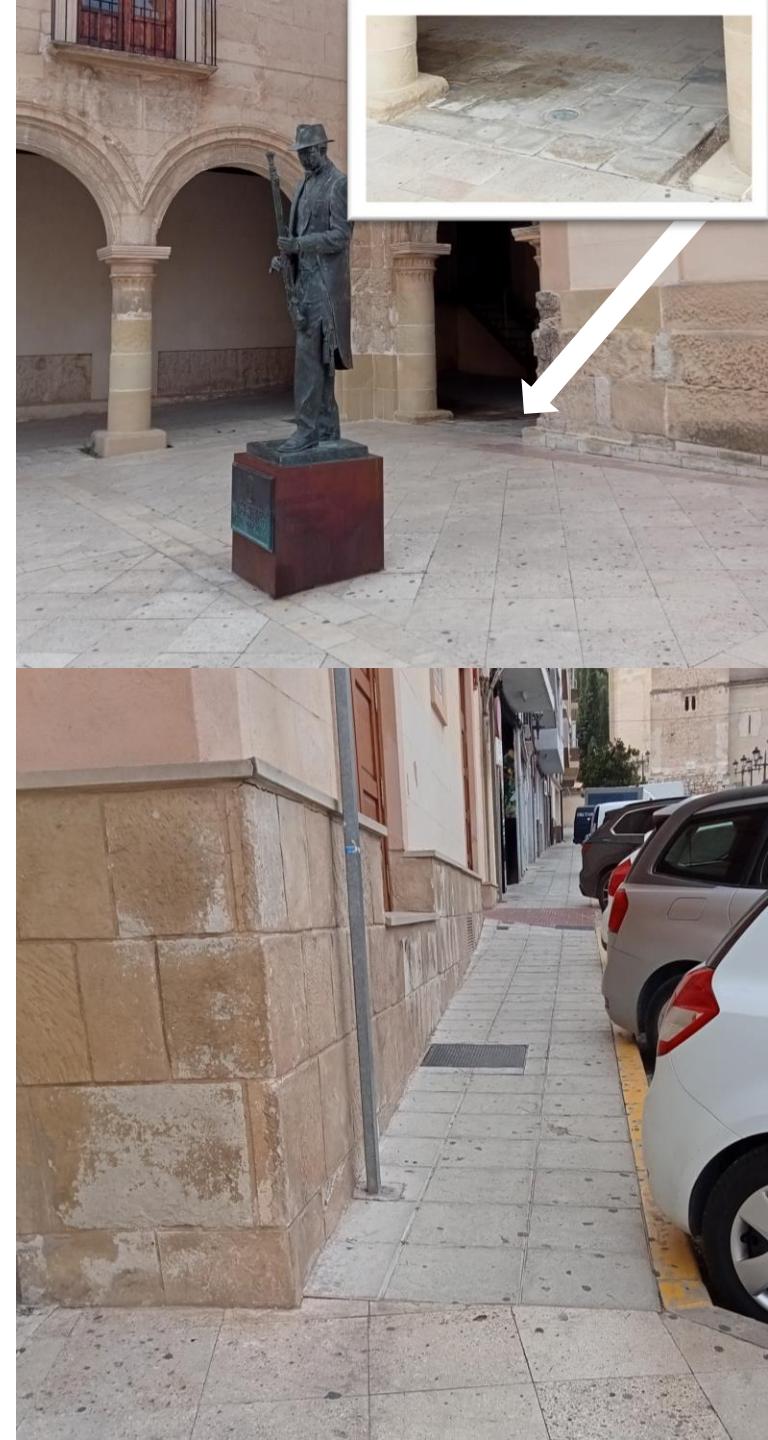
- × La presencia de un buzón y una farola, junto a la plaza PMR, podría dificultar o impedir, la transferencia lateral de la persona, desde el vehículo hasta la acera.
- × Si bien hay un vado cercano para la incorporación a la acera sin desniveles, se debe para ello, invadir la zona de circulación de vehículos. Lo cual se debe evitar.
- × Se detecta la falta de señalización vertical.

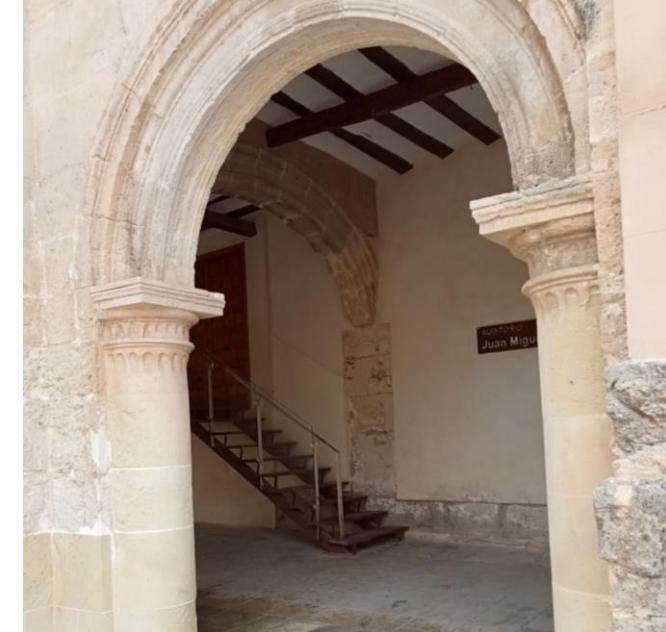
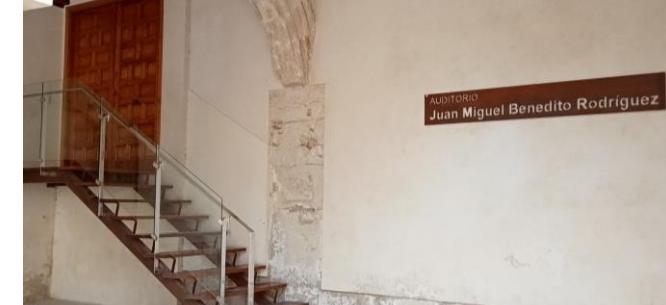
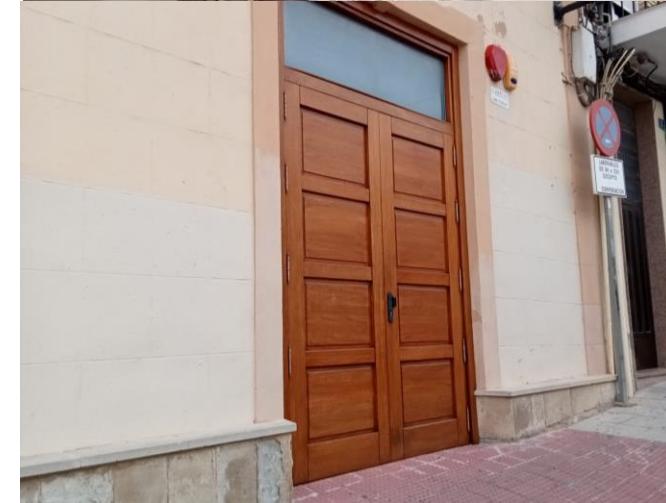
La arquitectura y decoración del edificio, llaman la atención respecto a su entorno, facilitando su identificación.

- ✗ No obstante, la señalización del auditorio se encuentra dentro de los soportales, por lo que no es visible fácilmente desde el exterior, en la plaza. Y la entrada alternativa para personas con movilidad reducida, no dispone de señalización que identifique el recurso o la entrada accesible.
- ✗ Se recomienda seguir los criterios de señalización universal en el Decreto 177/2024 Art.25 o la norma UNE 170002:2022 donde se insta a utilizar señalización visual y táctil, tamaños de letra en función de la distancia de visión, alturas, contraste de colores, tipografías accesibles entre otros y pictogramas (SIA) para identificar itinerarios o entradas accesibles.
- ✗ También, añadir una nueva ubicación, más exterior con el nombre del auditorio.

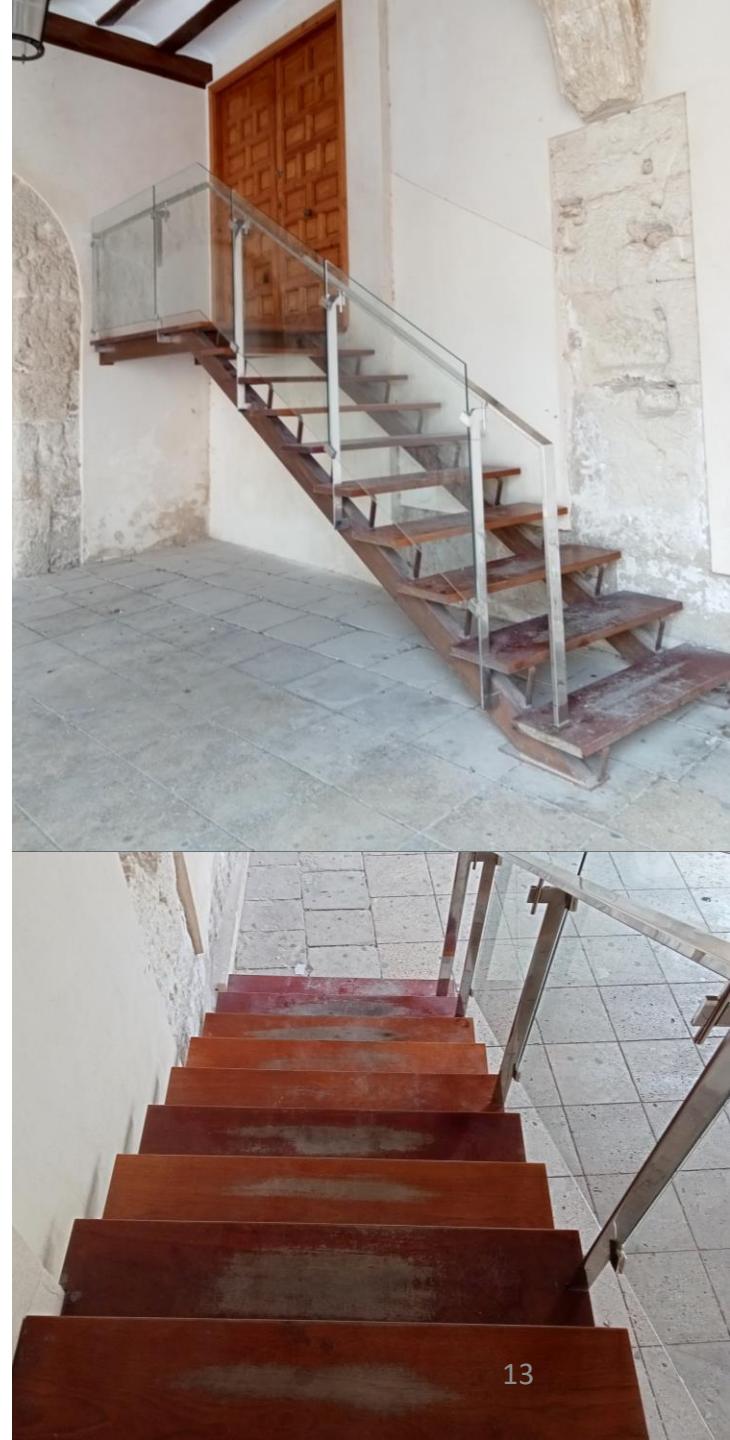
- × presenta una contrahuella abierta (escalones de tipo "abierto"), generando un efecto bocel, prohibido por normativa debido al peligro de tropiezo, especialmente con el empeine del pie.
- × la escalera no ofrece señalización o contraste visual adecuado, ya que los escalones comparten el mismo color y material (textura), lo que dificulta su diferenciación, especialmente cuando se descende.
- × Según normativa, se debe facilitar pasamanos en ambos laterales de la escalera, con una doble altura (entre 0,90 y 1,10 m), con prolongación de 45 cm y fácil de asir.

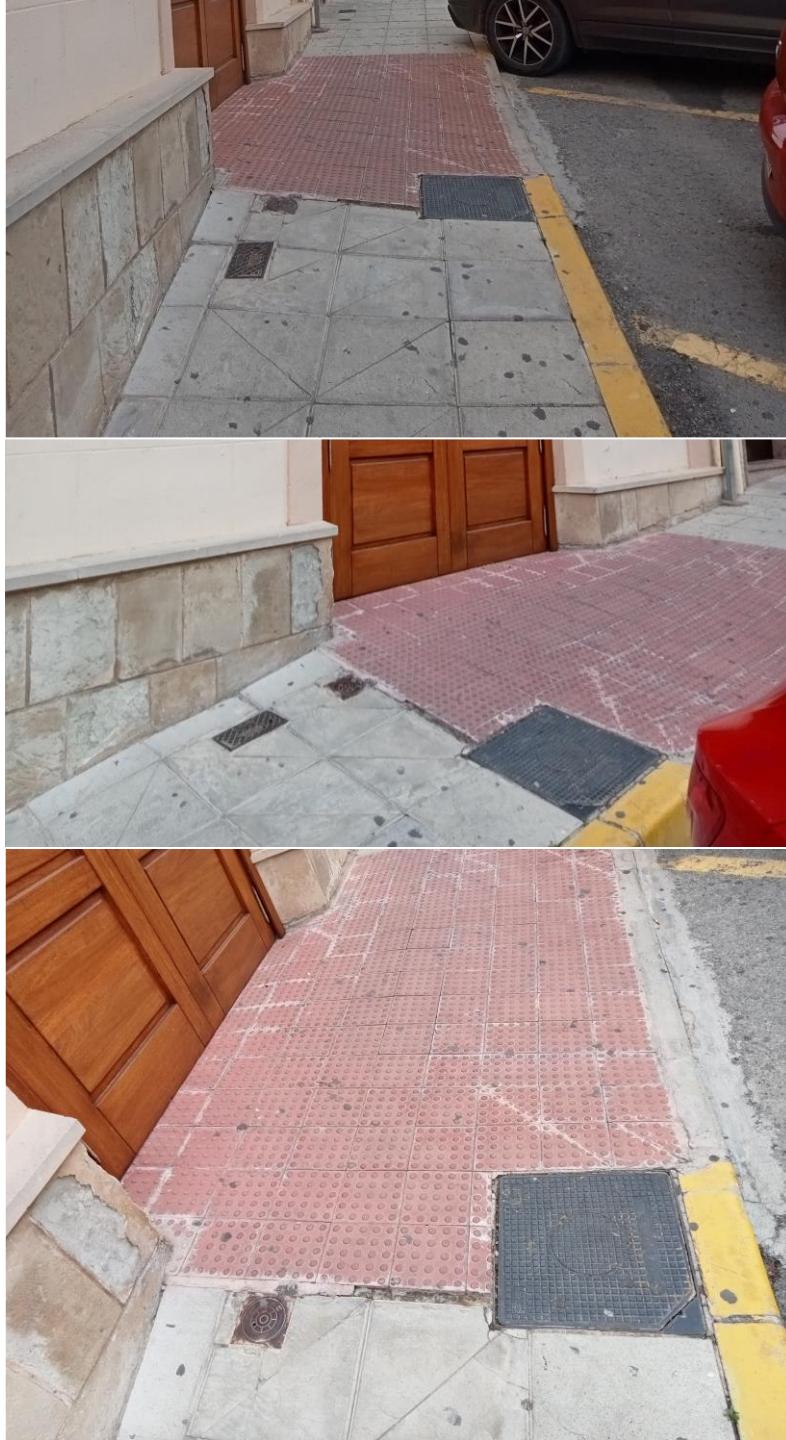
**La entrada accesible**, es una alternativa disponible para personas con movilidad reducida, la cual puede ser solicitada en el momento de realizar la reserva para el evento o, en su defecto, evaluada en el momento del acceso. Esta entrada está habilitada mediante una rampa ubicada en la vía pública, sobre la acera.

El acceso a la entrada accesible se realiza siempre con la asistencia del personal encargado del evento, lo que garantiza la ayuda necesaria para la apertura de la puerta y el acompañamiento durante el ingreso.

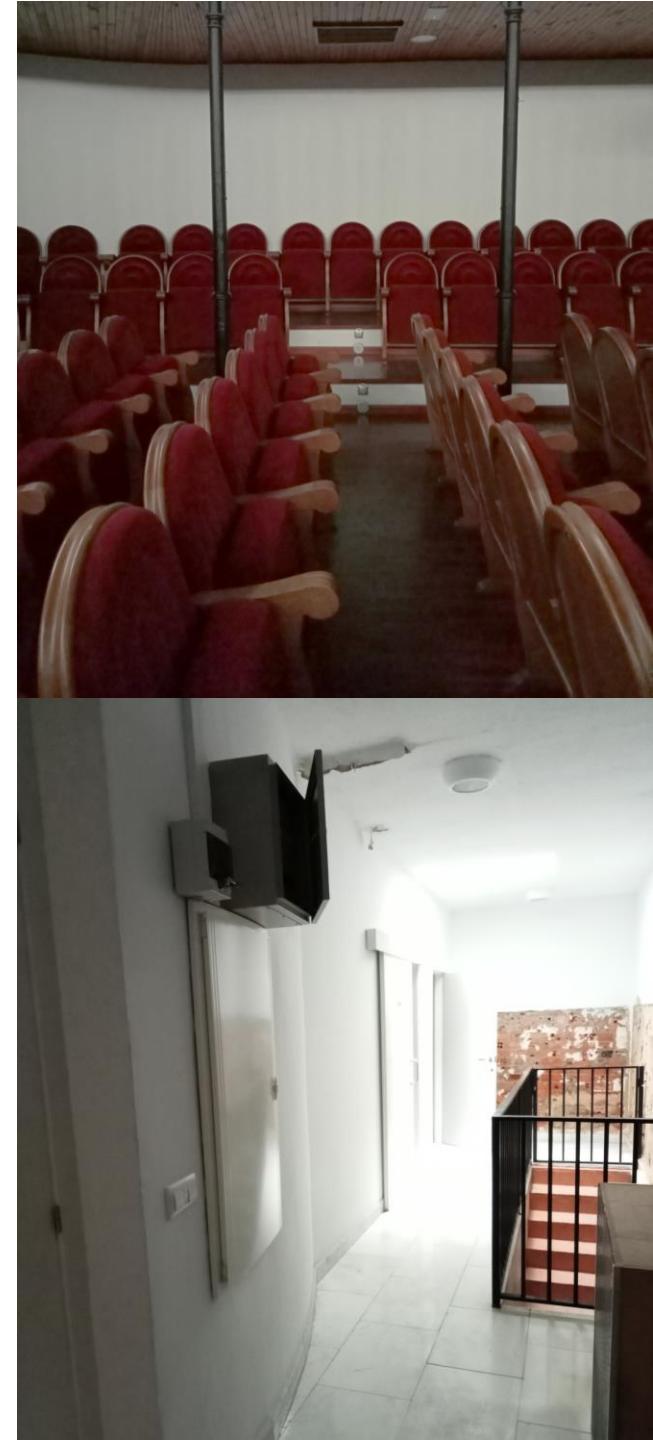
- ✗ No obstante, el contraste del suelo respecto a las butacas es mejorable, en momentos de apagado o atenuado de luces, debido a que su color y material (madera de tonalidad similar) podrían dificultar la identificación de extremos. Así como las columnas, de color negro, pudiendo resultar poco visibles.
- ✗ En cuanto a elementos voladizos (altura inferior a 2,20 m), se identifican los extintores y la caja de plomos (a 1,80 m) situado en el pasillo del aseo, cuya puerta no cierra correctamente. Se recomienda proyectar la señalización de los extintores al suelo, mediante la instalación inferior de papeleras o marcas podo táctiles, así como reparar la puerta de la caja de plomos para evitar posibles colisiones.

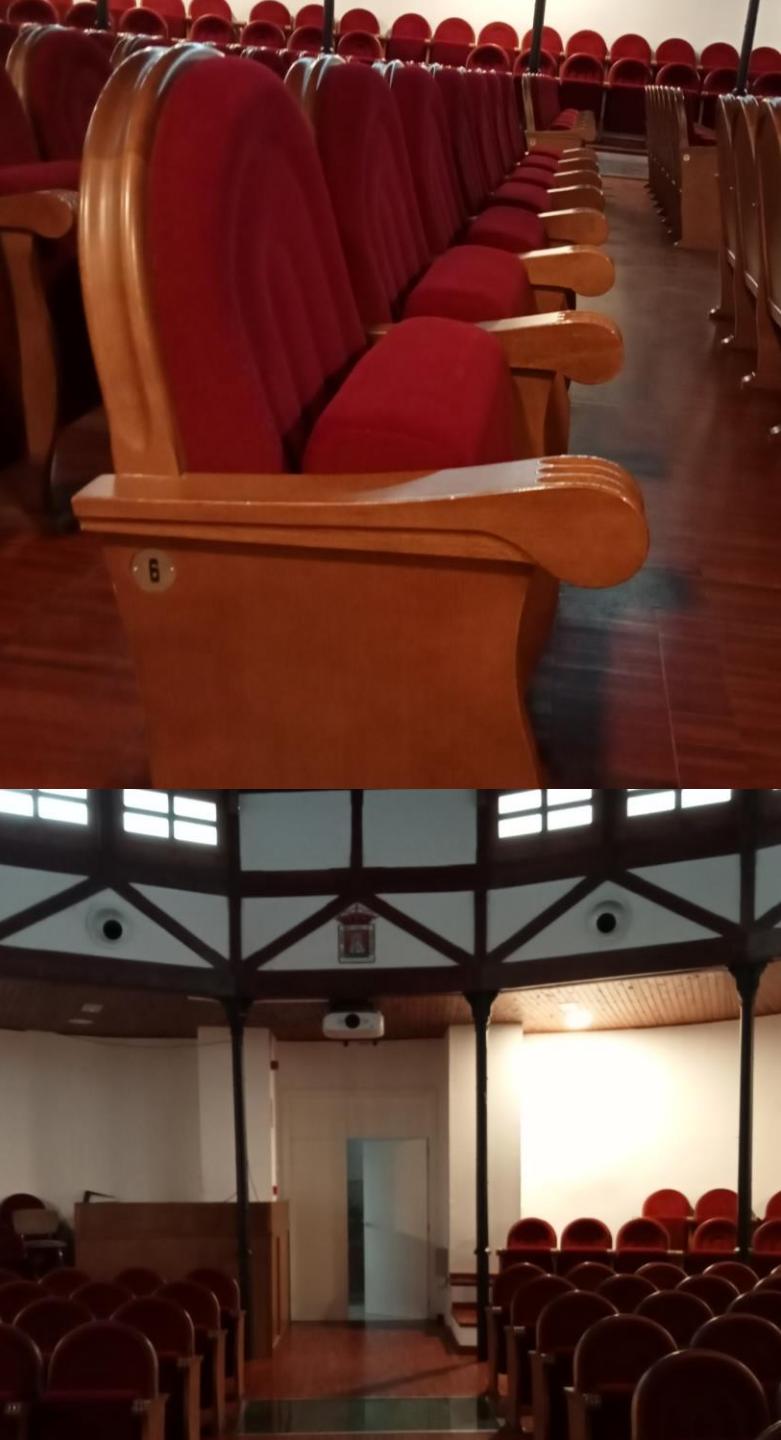
- × Sin embargo, se sugiere mejorar la visibilidad de la ubicación, el contraste y la numeración de las butacas, incorporando braille para garantizar una mayor accesibilidad.
- × Respecto a la señalización que afecta a la circulación, se ha observado que las puertas de acceso a los aseos carecen de contraste suficiente con las paredes colindantes o señalización direccional, lo que dificulta la identificación de la puerta y servicio, pasando desapercibidas.

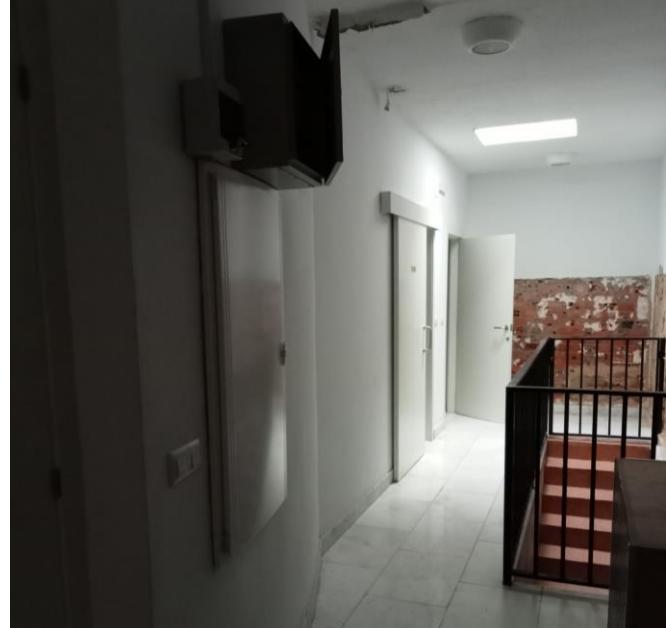
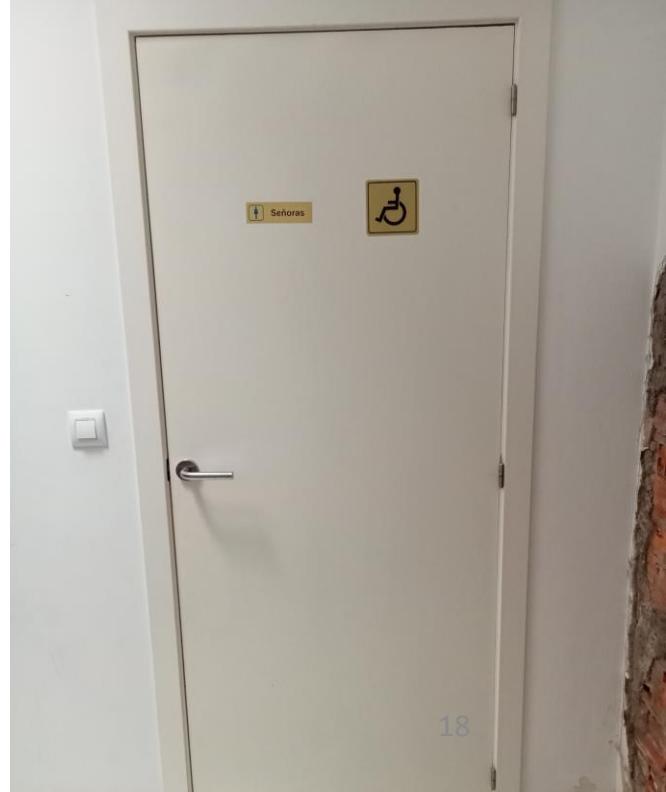
El aseo, si bien cumple como cabina accesible dotada de inodoro, lavabo y distribución al menos Ø 1,20 m,

- × coincide con la cabina única de aseo femenino, por lo que es un aseo accesible de uso mixto. Actualmente, el Decreto 177/2024 no admite el uso compartido por ambos sexos.

Las dimensiones de lavabo e inodoro cumplen normativa,

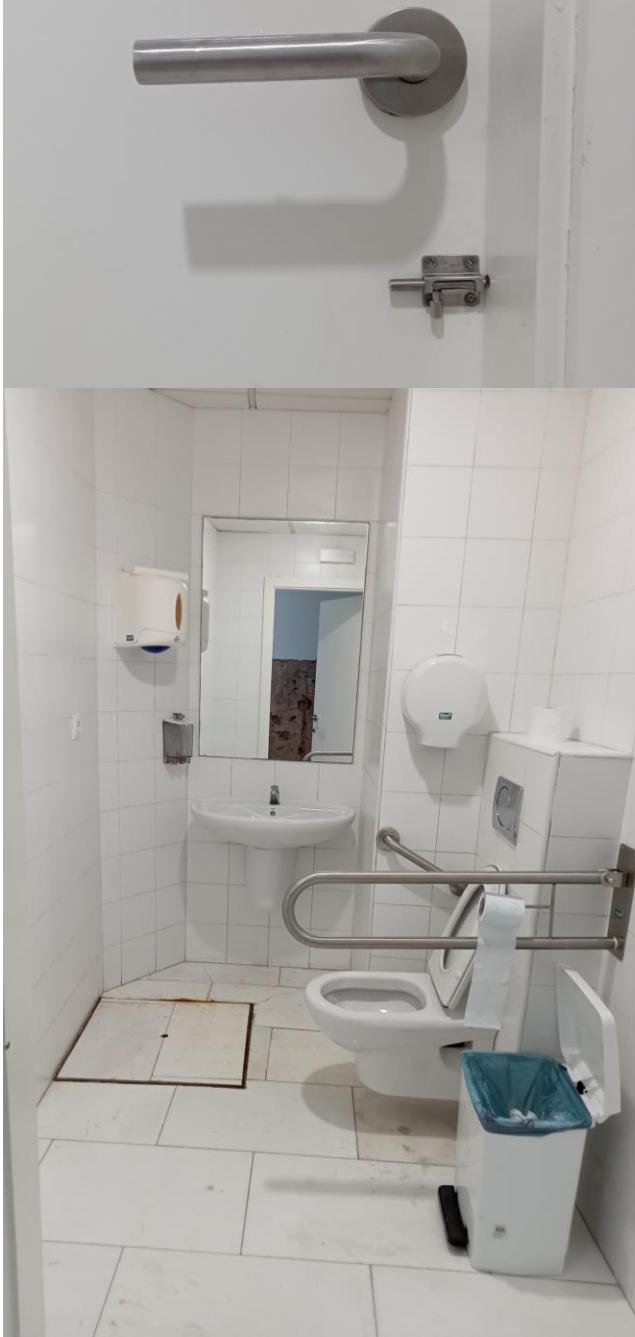
- × A excepción del papel de secamanos, ubicado a 1,45m, dificultando su alcance.
- × Cabe destacar la papelera, que si bien es de accionamiento a pedal, se encuentra abierta, permitiendo su uso.
- × No obstante, la ubicación, interfiere en una posible transferencia lateral. Se debe valorar otra localización, o modelo de papelera que entre en el hueco entre la pared y el inodoro.
- × El interior de la cabina no presenta contraste de color entre pared, pavimento o elementos, dificultando la posible deambulación e identificación de los mismos, a personas con baja visión u otras dificultades visuales.
- × Se recomienda instalar cambiadores de bebés en ambos aseos.

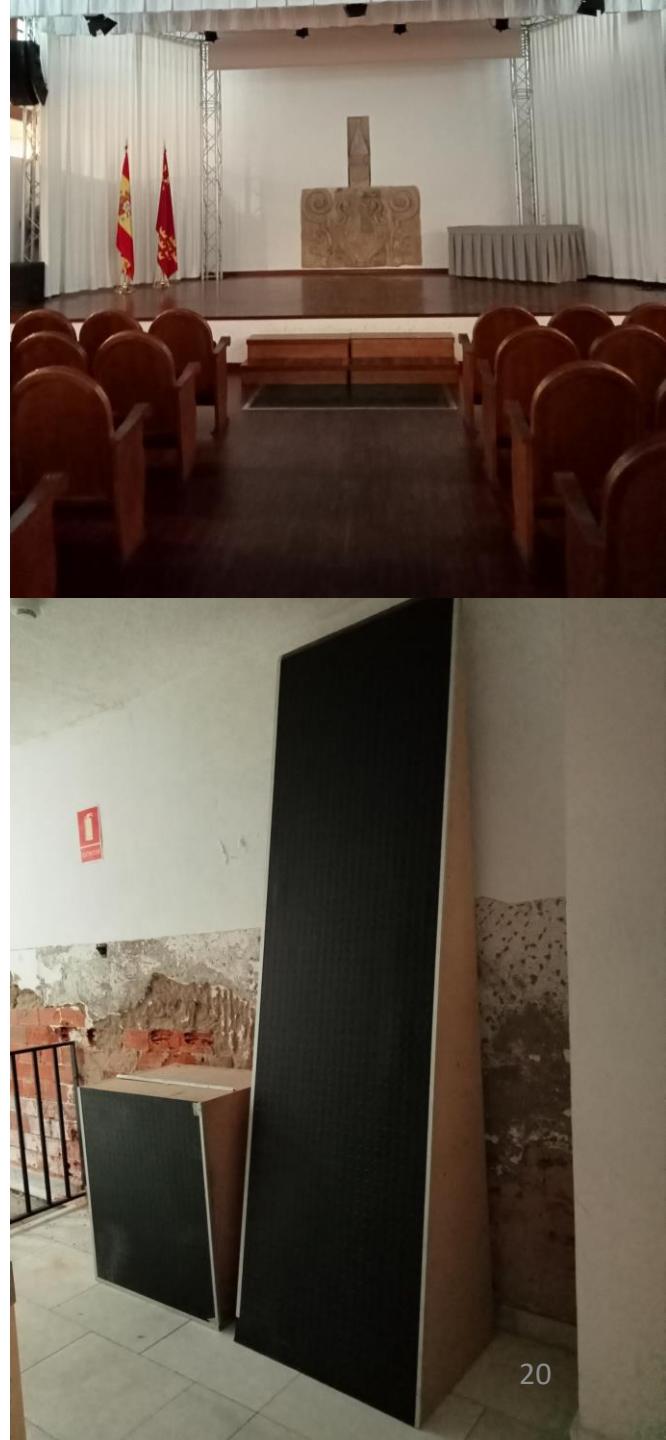
- × Se recomienda, añadir un zócalo de protección en los laterales, que no reduzca su ancho, para mejorar la seguridad en su deambulación. Y en futuras implementaciones, sería conveniente reducir la pendiente de la rampa para asegurar su uso autónomo.
- × También se sugiere mejorar el contraste de la señalización fluorescente de las columnas, ya que podrían constituir un obstáculo invisible en condiciones de baja luminosidad
- × Sería útil la instalación de barandillas en los accesos laterales al escenario, facilitando así un acceso más seguro y cómodo.

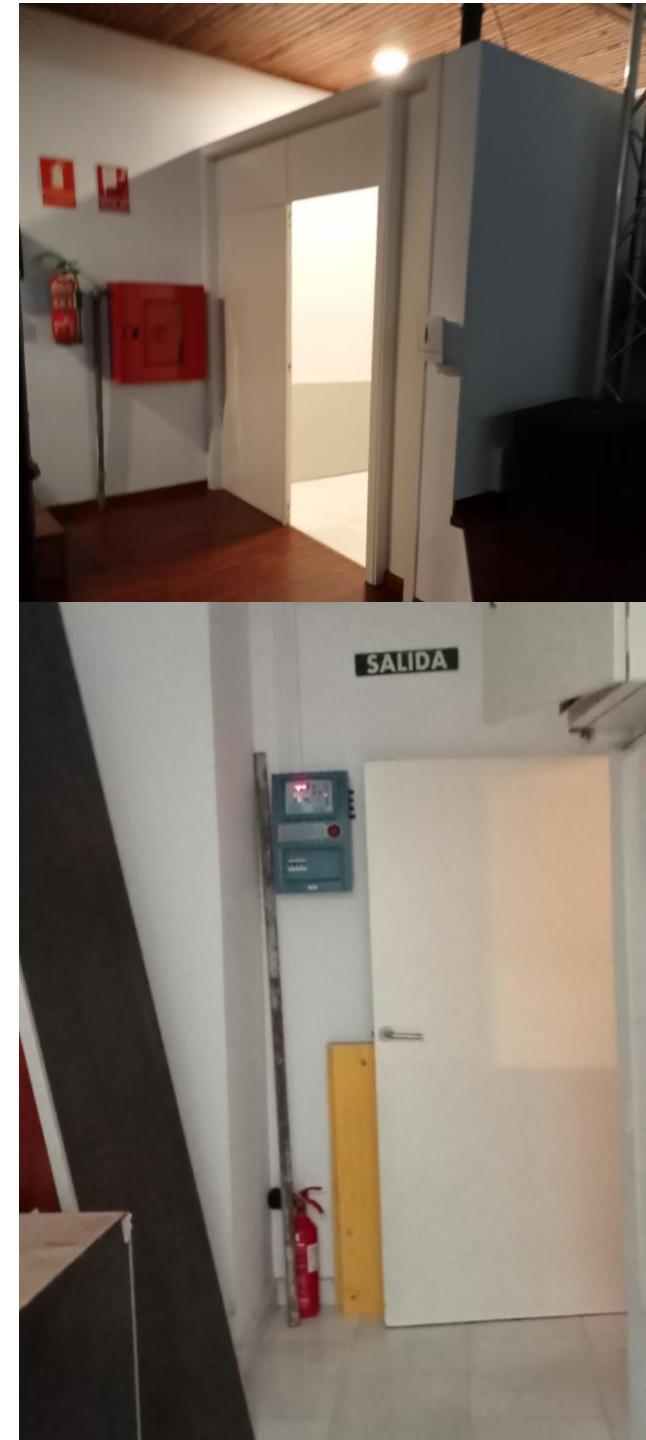
- ✗ Se recomienda ampliar la diversidad de formatos en cuanto a la señalización, utilizando alternativas en braille, audio, etc.

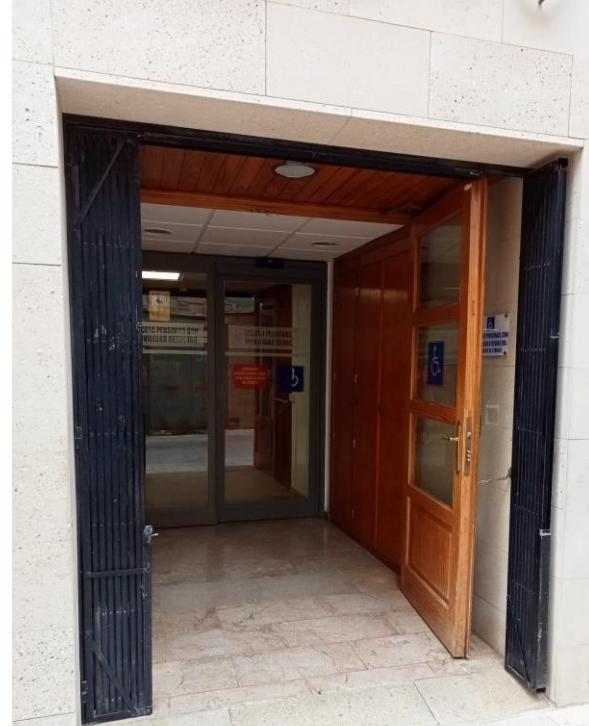
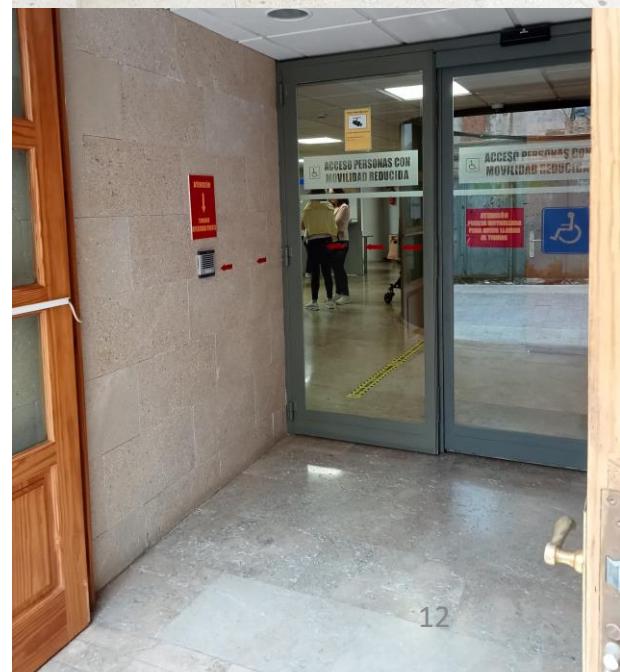
La entrada más común, Calle Ercilla, sí está señalizada con un rótulo "Ayuntamiento", así como diferentes mensajes advirtiendo de la "Entrada para personas con movilidad reducida". Se valora positivamente el cartel de aviso sobre el timbre para la apertura de la puerta.

- ✗ Se recomienda evitar la colocación de señalización en zonas donde la apertura o cierre de la puerta dificulte su lectura.

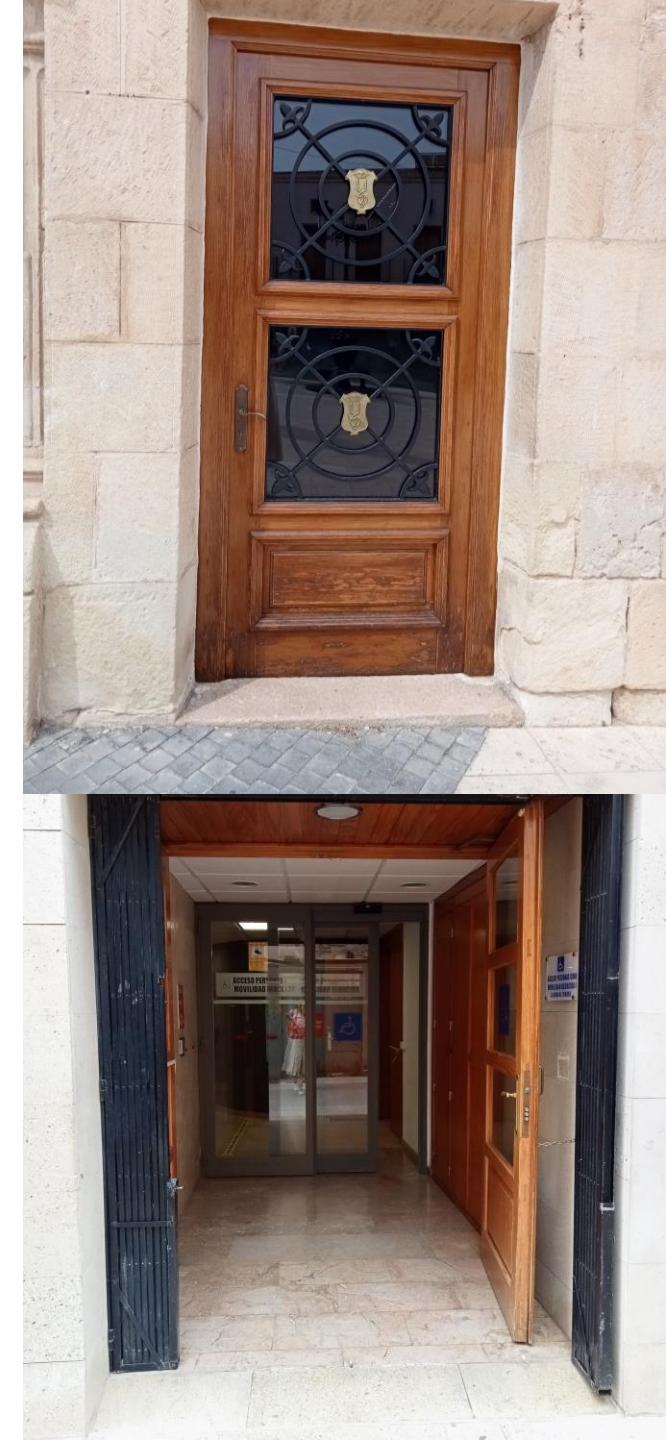
En resumen, la entrada “Plaza Mayor” presenta dificultades debido al escalón, mientras que a través de la calle Ercilla se ofrece un diseño mucho más accesible, con soluciones adecuadas para personas con movilidad reducida.

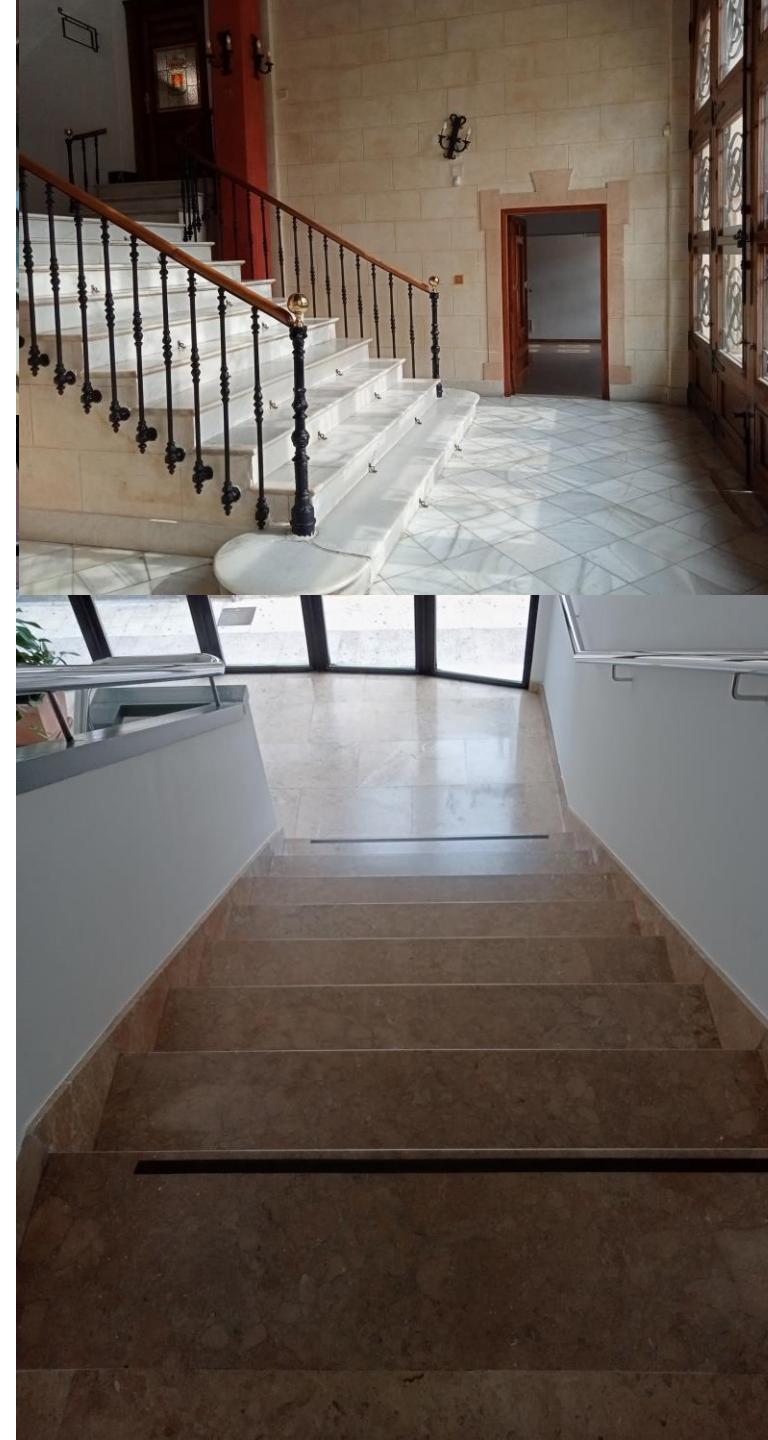
- × Incluir señalización tactovisual en embarques y peldaños para favorecer su identificación. A tener en cuenta que, al no presentar ningún contraste de color, los peldaños pueden no distinguirse entre ellos, especialmente con efectos de luz.
- × No presentar bocel, ya que se considera un peligro de tropiezo.
- × Si bien ambas disponen de pasamanos, estos deben permitir el apoyo a través de doble altura (entre 0,90 y 1,10 m), en ambos laterales, con prolongación de 45 cm y fácil de asir. (Decreto 177/2024, art. 11 Escaleras)

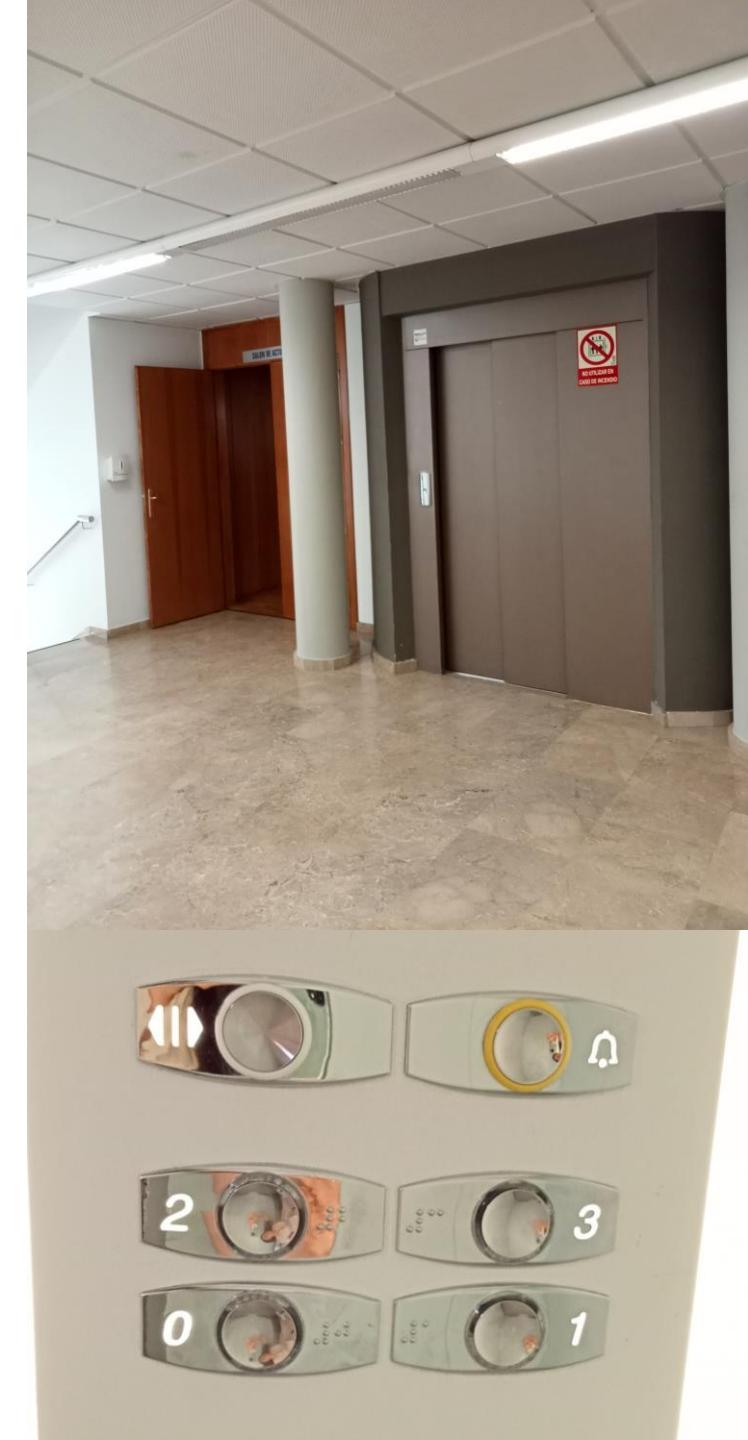
La cabina no se considera accesible, debido a sus dimensiones: 1,18 x 0,98 m.

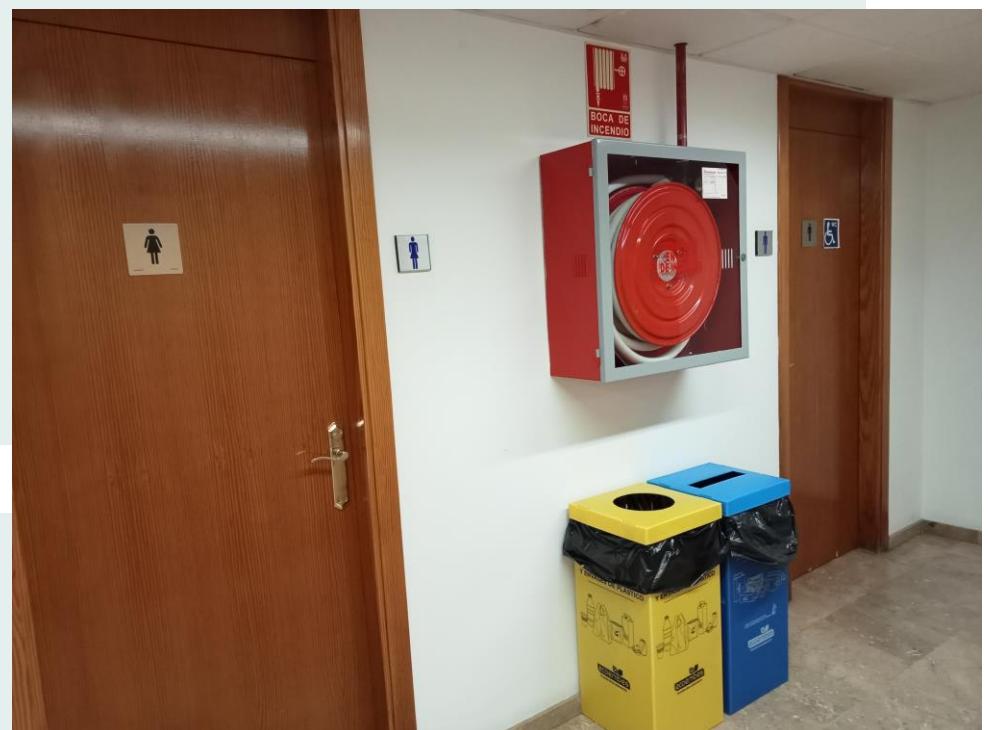
- × Las puertas deben abrir hacia el exterior. Y el sistema de bloqueo de la puerta debe ser tipo palanca, pasador o presión, nunca mediante giro o dedos en pinza. En altura comprendida entre 80 y 120 cm.

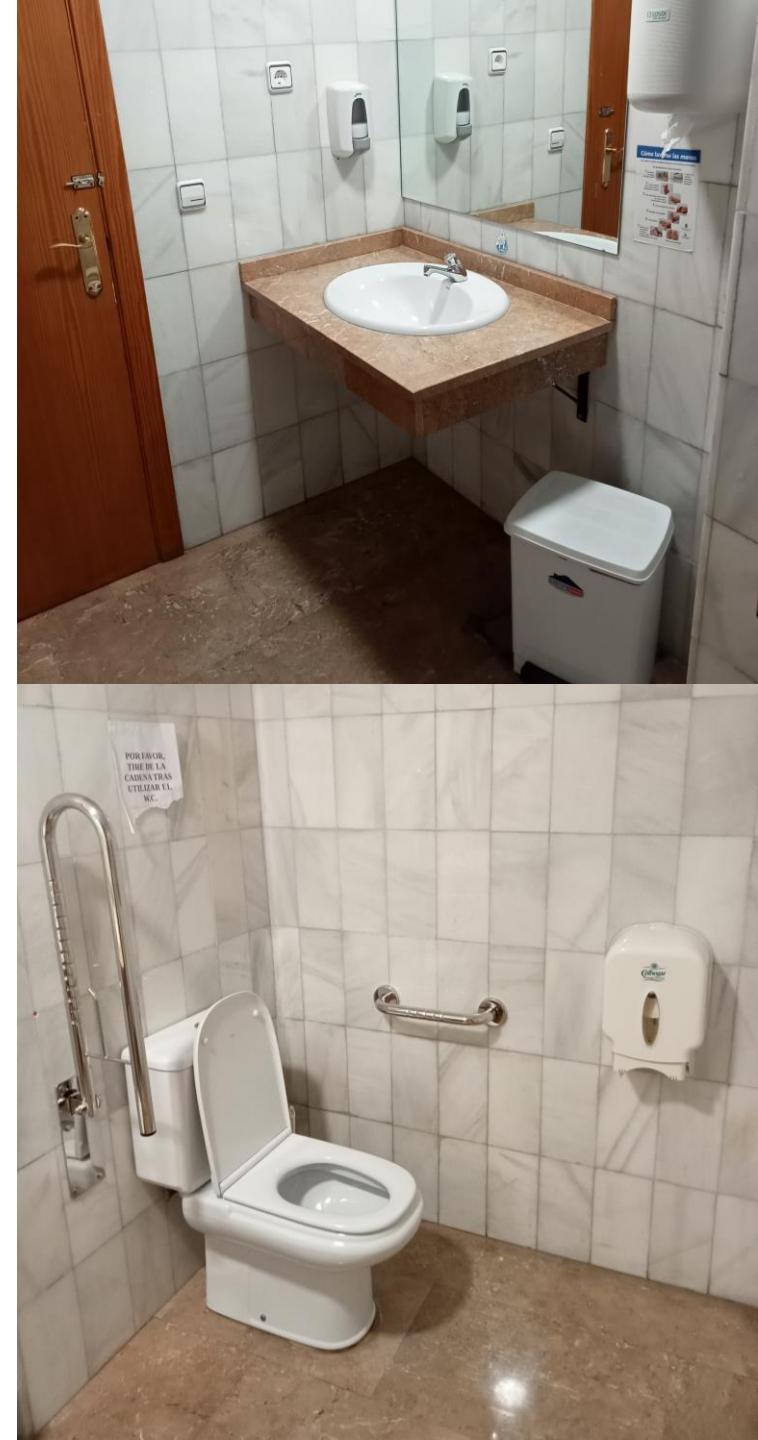
- × También se recomienda optar por papeleras que, para su apertura, no requieran accionar a través de pie.

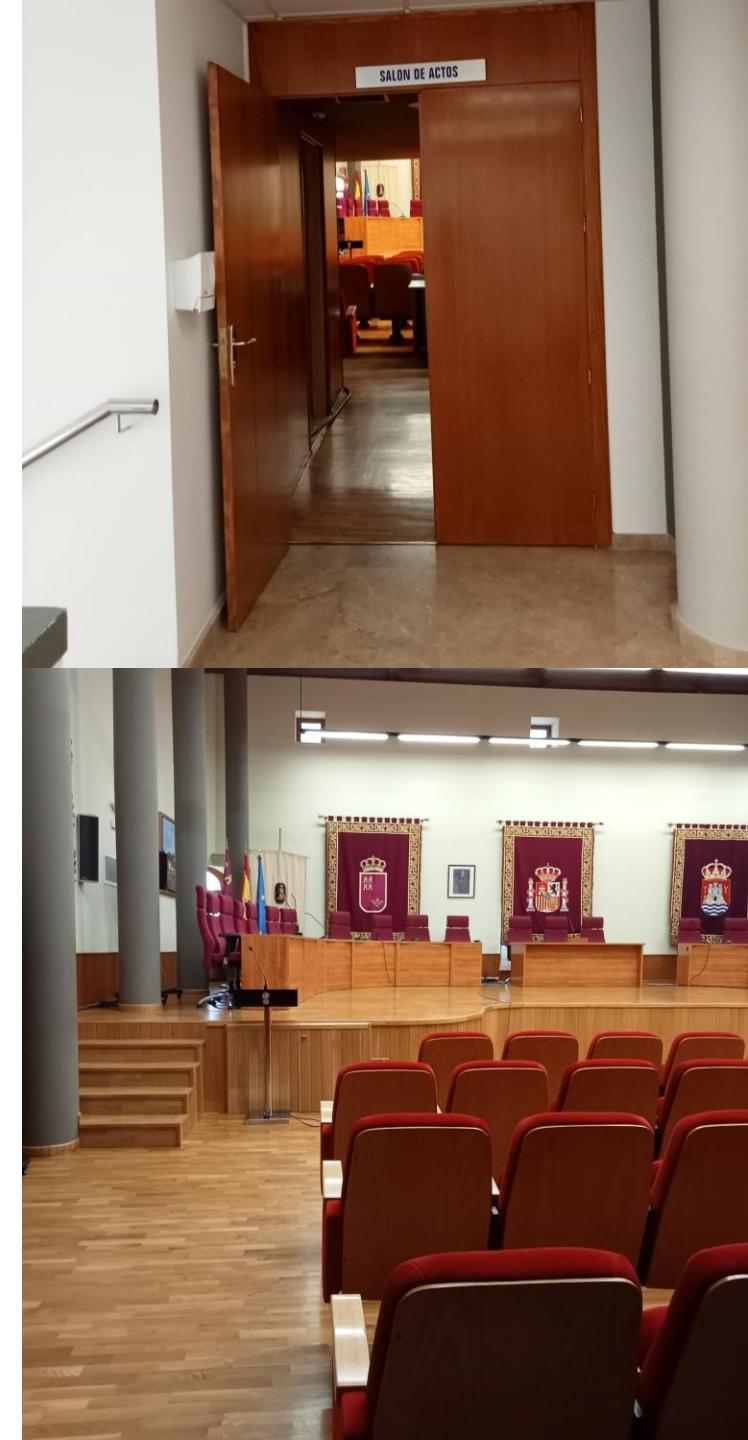
- × Según el Decreto 177/2024 “las salas de reuniones o conferencias de uso público, deberán tener instalados sistemas sensoriales y cognitivamente accesibles, tales como: sistemas de videoconferencia o videoteléfono; pantallas que incorporen la posibilidad de subtitulado e imagen de intérprete en Lengua de Signos”.
- × Así como, “un sistema de mejora acústica proporcionado mediante bucle de inducción o cualquier otro dispositivo adaptado a tal efecto, fijo o portátil.”

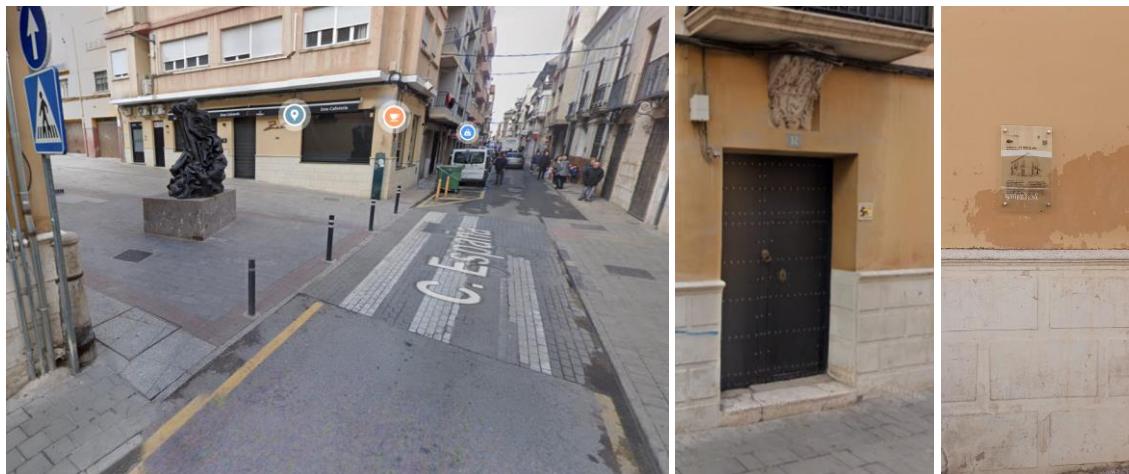
Fuente: Google Maps y elaboración propia

En la visita presencial al recurso, se observa que el entorno cuenta con una calle llana y vados rebajados que facilitan la aproximación al lugar, cumpliendo con los principios de accesibilidad universal. Sin embargo, se identifican algunos estrechamientos en la acera que pueden dificultar el tránsito, especialmente para personas con movilidad reducida. El acceso a la Casa

de los Mergelina se realiza a través de varios escalones estructurales, lo que representa una barrera significativa para personas con movilidad reducida, impidiendo el acceso a personas usuarias de silla de ruedas y limitando la accesibilidad al recurso para este colectivo.

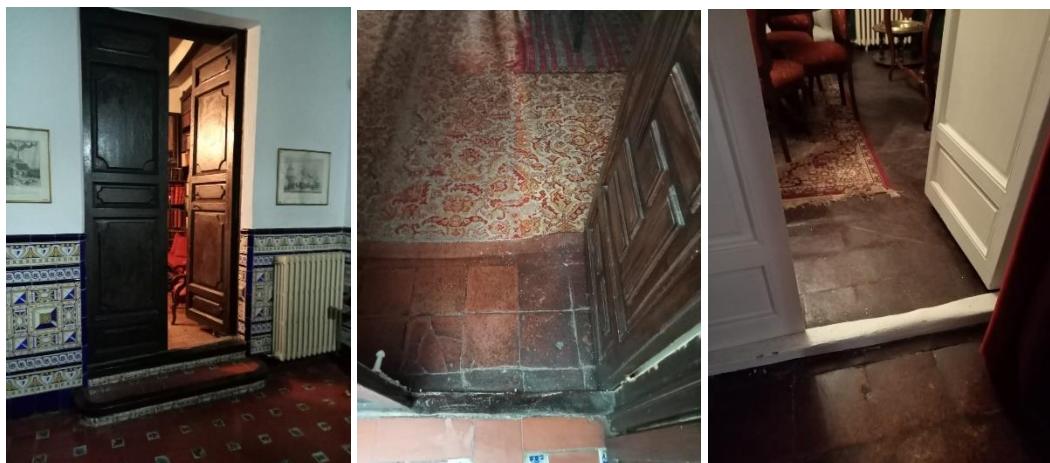
El recorrido entre plantas presenta zonas amplias, así como varios estrechamientos en los pasillos, con un ancho de paso de 80 cm, así como dimensiones reducidas en las puertas de acceso a las estancias. Si bien algunas de ellas disponen de doble hoja, ampliando su posible ancho de paso. Además, se observan escalones aislados o varios escalones que limitan el acceso a algunas habitaciones.

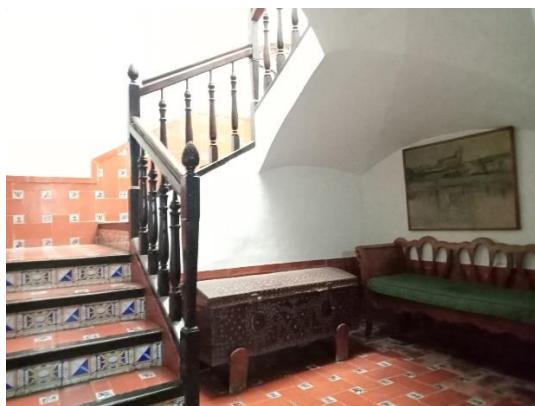
No se detectan elementos voladizos a una altura inferior a los 2,20 metros, pero sí existen obstáculos que reducen el ancho de paso en diversas áreas. Estos obstáculos no se valoran en este diagnóstico, ya que se asume que algunos podrían ser elementos de ubicación temporal.

Se aprecian espacios, de gran amplitud, externos a posibles itinerarios y/o flujos de visita, que podrían utilizarse como zonas de descanso.

#### Criterios para zona de descanso accesible:

- **Espacio libre de obstáculos:** El área debe tener un ancho mínimo de 90 cm en los itinerarios, sin obstáculos que dificulten el acceso, y una altura libre mínima de 2,20 m.
- **Asientos ergonómicos:** Los asientos deben ser ergonómicos, con una altura de 45-50 cm, respaldo y apoyabrazos.
- **Señalización accesible:** La señalización debe incluir pictogramas accesibles y caracteres en contraste cromático, ubicados entre 1,40 m y 1,75 m de altura, indicando claramente que el espacio es utilizable por el público visitante, para evitar su confusión con elementos patrimoniales que no deben ser tocados.

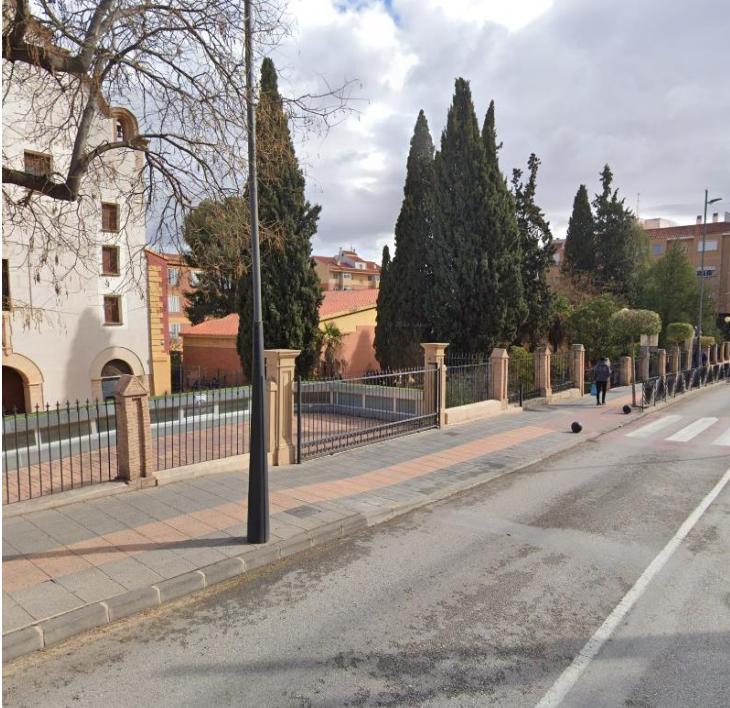
El conjunto se encuentra en la zona urbana de Yecla, a través de la vía pública, con aceras amplias, leve desnivel y vados rebajados.

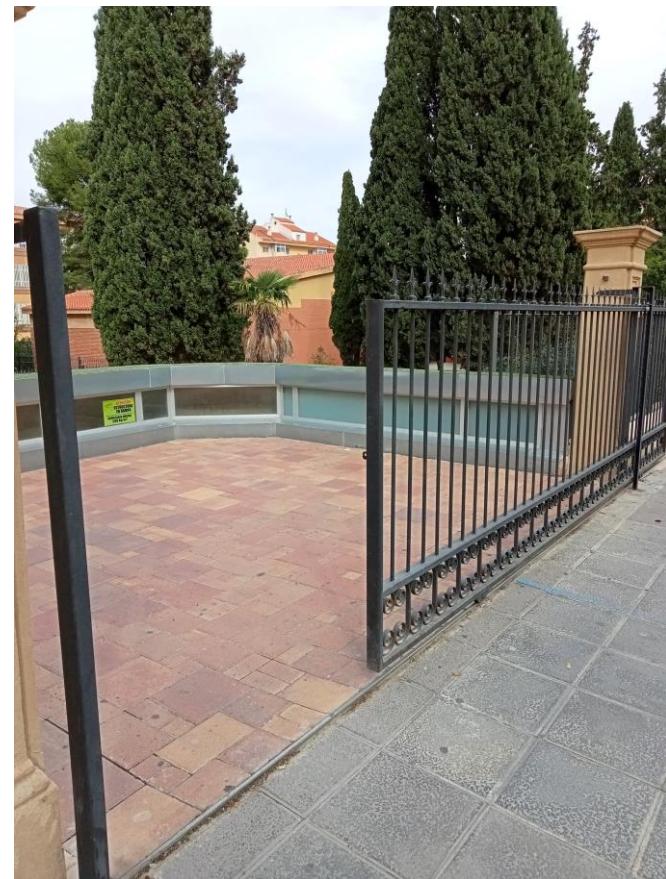
- ✗ No se detecta cartelería o paneles de información genérica sobre el conjunto en sus alrededores.
- ✗ Se recomienda informar sobre el conjunto, horarios, actividades, datos de contacto o dónde encontrar más información.
- ✗ Utilizando criterios de accesibilidad como tamaño respecto a distancia de visión, tipografía accesible y pictogramas normalizados de información, para llamar la atención y describir la función del cartel. También una referencia web o de audio para escuchar la información

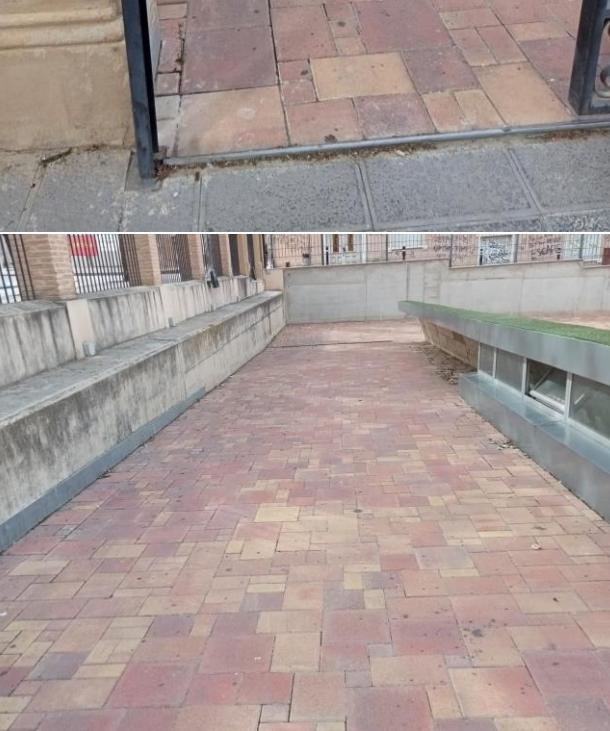
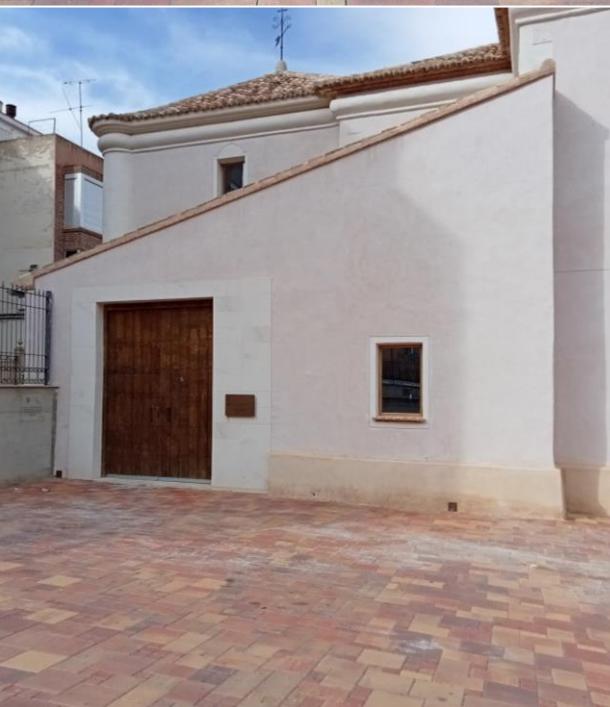
Ambas tienen un umbral con pavimento firme, y ancho de paso superior a 80 cm. Pero,

- × Requieren salvar un bordillo de 2,5 cm de altura.
- × Se recomienda describir las posibilidades de acceso en los recursos de información y comunicación al público relacionados con el conjunto para facilitar la toma de decisión.
