# Memoria Técnica: “Plan De Accesibilidad Turística, Formación y Sensibilización”

Referencia: Expediente 933510R

A continuación, se describe el trabajo y acciones realizadas para el proyecto Plan De Accesibilidad Turística, Formación y Sensibilización, Act. 19 - EJE 4. COMPETITIVIDAD, dentro del Plan de Sostenibilidad Turística en Destino YECLA ES +.

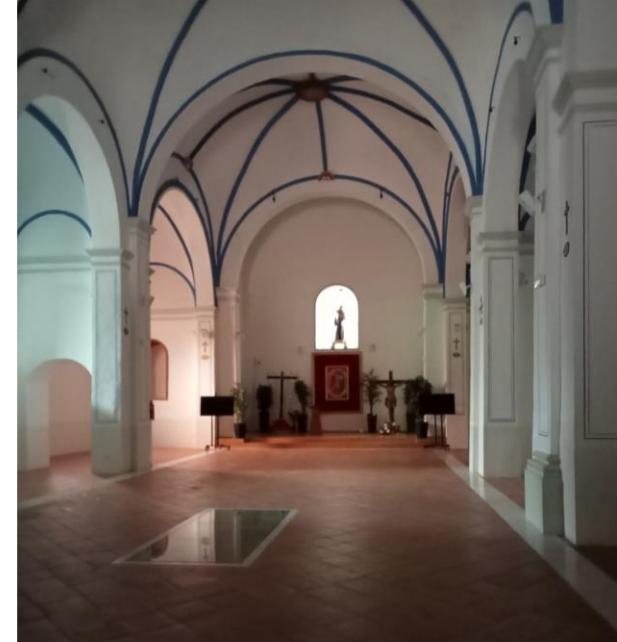
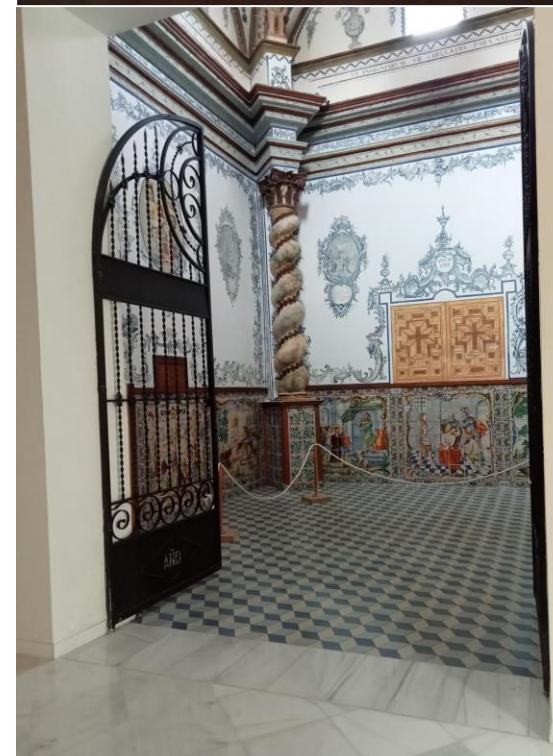
El mobiliario, asientos y bancos, son portátiles, pudiendo adaptar el espacio y las zonas de paso a las necesidades de las personas asistentes.

Los bancos/ asientos se consideran ergonómicos por sus dimensiones, presencia de respaldo y apoyabrazos.

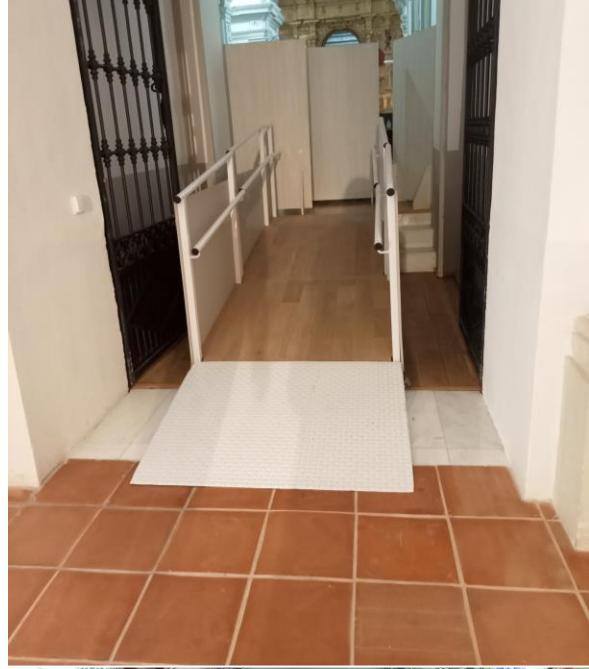
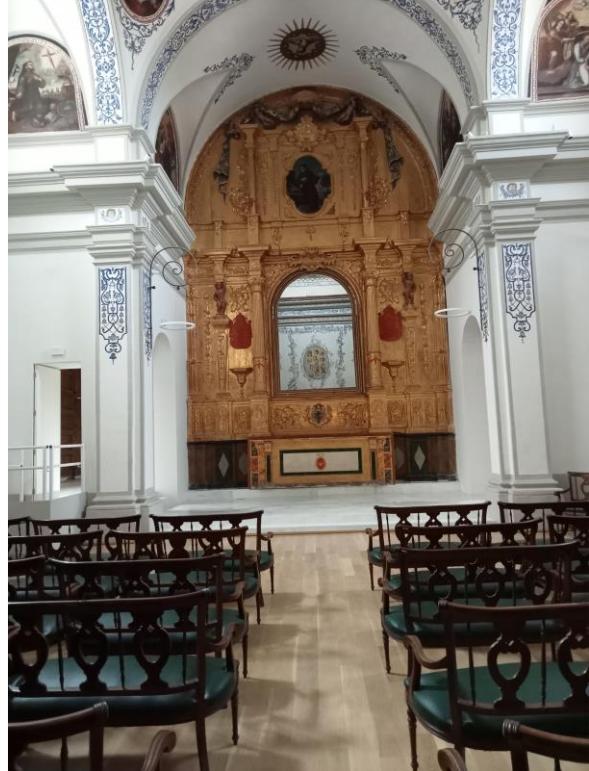
A lo largo de la rampa, se respeta un ancho de paso de 120 cm, pavimento liso sin resaltes y estable, con zócalo protector, doble barandilla, en altura adecuada y en ambos laterales.

- × Si bien se recomienda, valorar aplicar un color que las destaque respecto al entorno.
- × Se recomienda describir la posibilidad de acceso a las diferentes estancias a través de dichas rampas, ya que puede valorarse como muy positivo y animar a la visita.

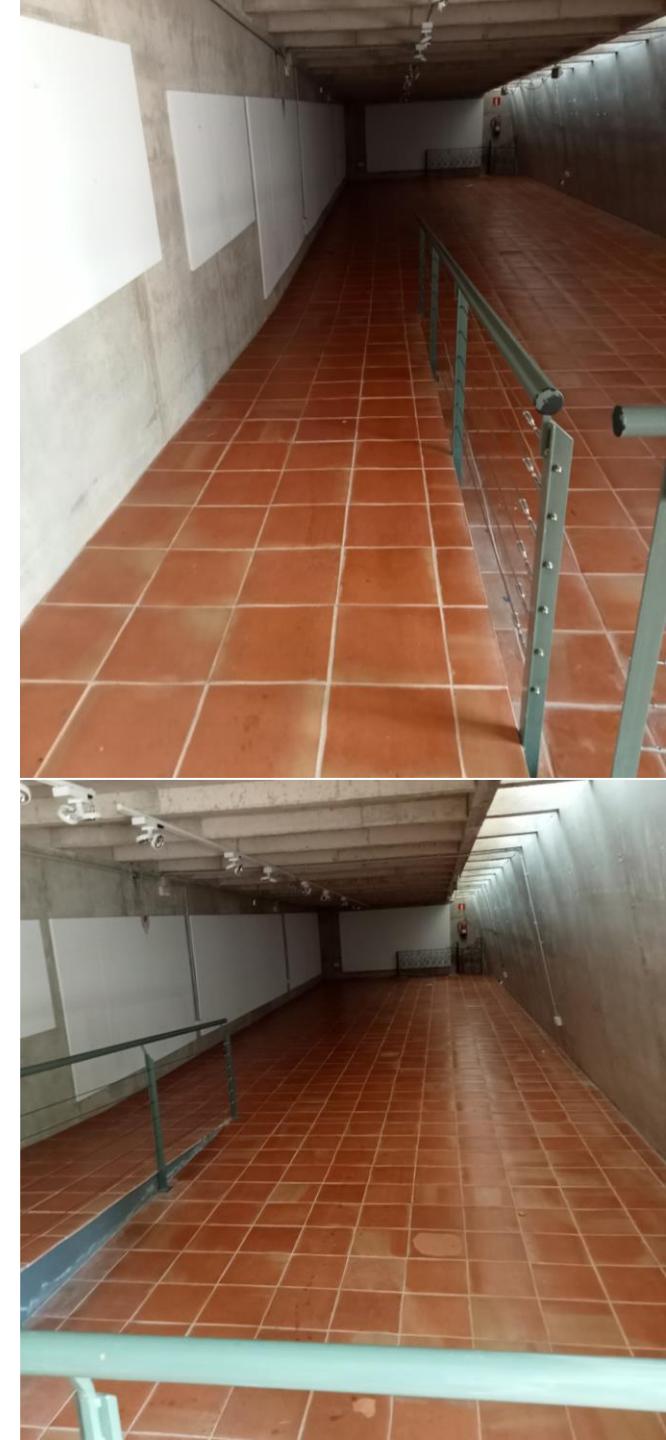
- × Ofrecer a los responsables una serie de pautas y buenas prácticas, con el fin de favorecer la accesibilidad en la deambulación e información durante las mismas.
- × Así como de zonas de descanso con asientos ergonómicos u ofrecer productos de apoyo como sillas bastón.

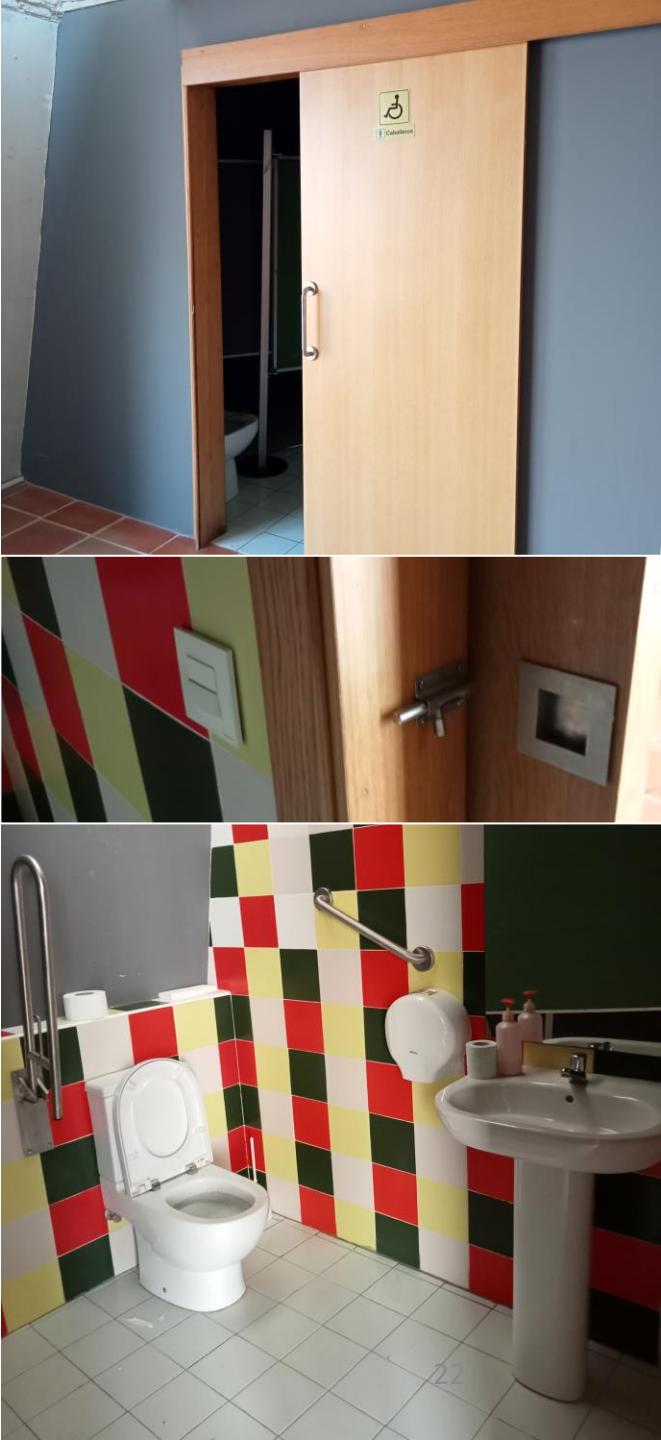
- × Las barras de apoyo verticales deben ser paralelas y de dimensiones alto  $\pm 75$ , longitud  $\pm 60$ . La barra ubicada en la pared no facilita su uso. Las barras, deben tener una separación entre ellas de 60 cm.
- × Debe disponer un sistema de llamada de emergencias, con un botón de llamada e indicadores visuales/ sonoros con conexión a un sistema central de monitoreo para atender la emergencia. Se recomienda instalar una señal con "SOS" para evitar una posible confusión con la cadena.
- × En cuanto a demás elementos, se recomienda favorecer el alcance de jabonera, papel, etc. a un máximo de 1,20m de altura, evitando papeleras de pedal. E instalando un cambiador de bebé.

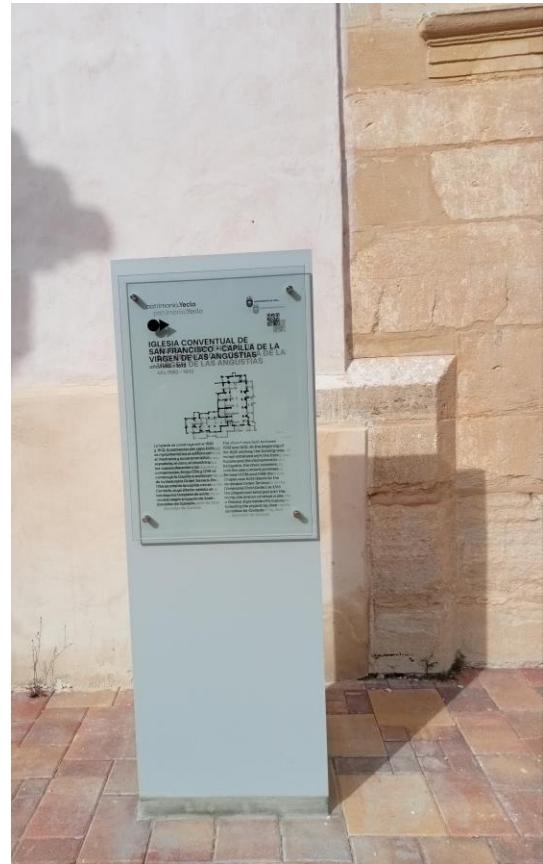
- × Se recomienda la adaptación accesible de la información sobre el conjunto, a pdf accesible, lengua de signos y lectura fácil, según los criterios presentes en la normativa vigente.
- × Convendría actualizar los documentos que hablan sobre el recurso en sus páginas web de referencia. Añadiendo información sobre los servicios accesibles, actividades o itinerarios de acceso.
- × Si bien el personal de atención, muestra interés por conocer el nivel de accesibilidad de sus instalaciones y equipamientos, para informar, en caso de consulta directa o indirecta a través de búsqueda web, pudiera ser insuficiente y no siempre actualizado.

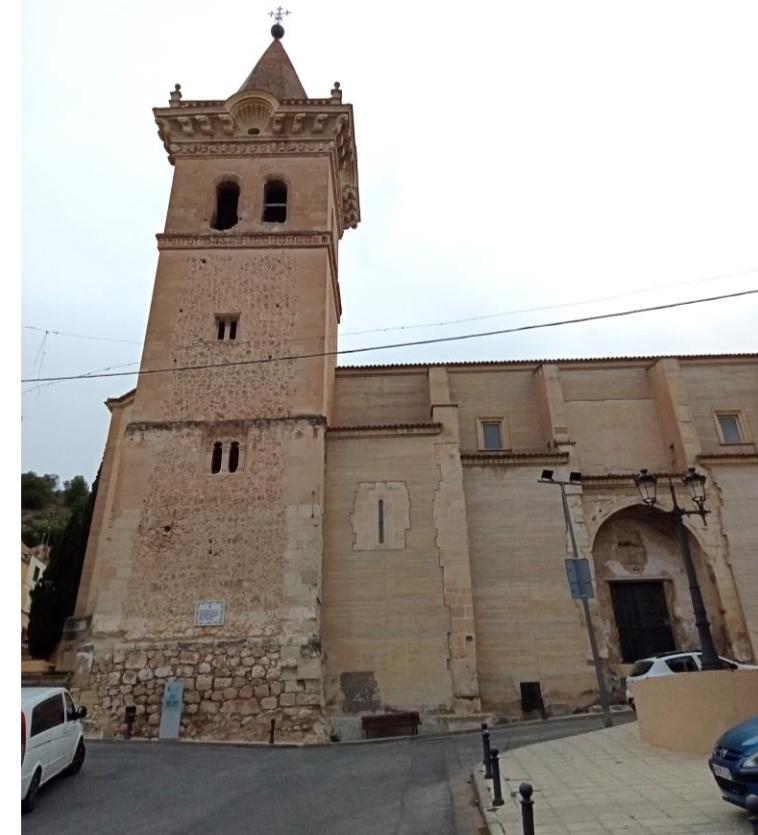
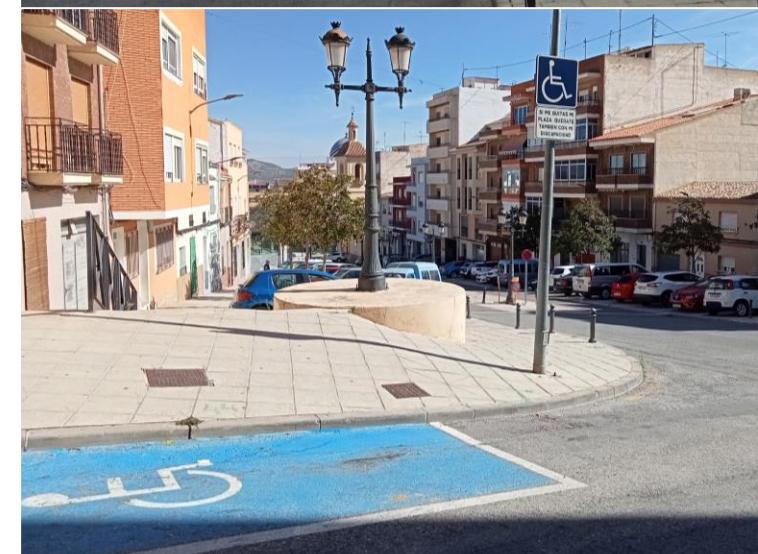
El aparcamiento reservado para personas con movilidad reducida (PMR), más próximo, se encuentra frente a la entrada principal. La plaza está señalizada de acuerdo a norma de forma vertical y horizontal.

- × Se recomienda ubicar información específica sobre posibilidad de aparcamiento general y adaptado en los canales de difusión del conjunto.

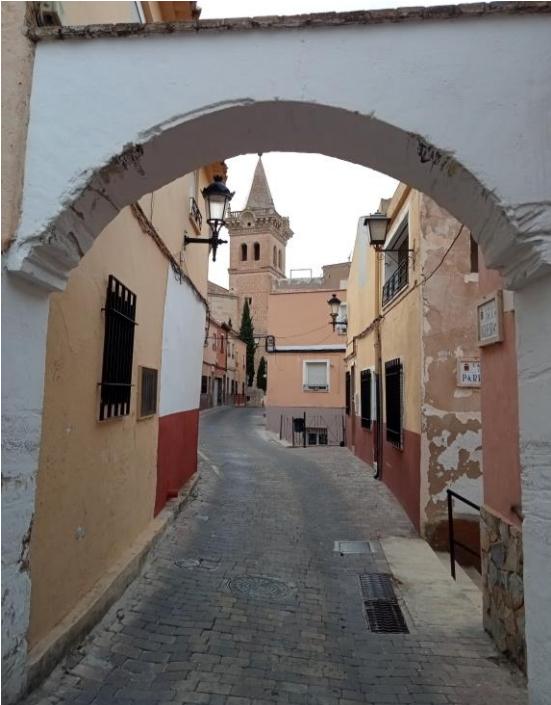
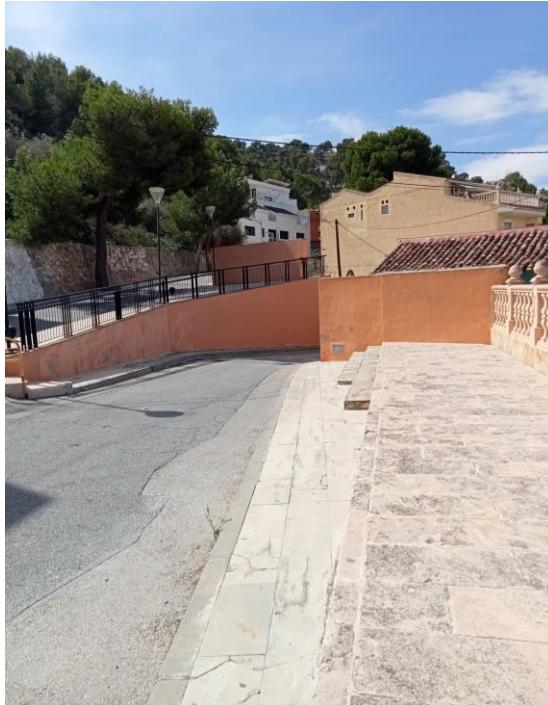
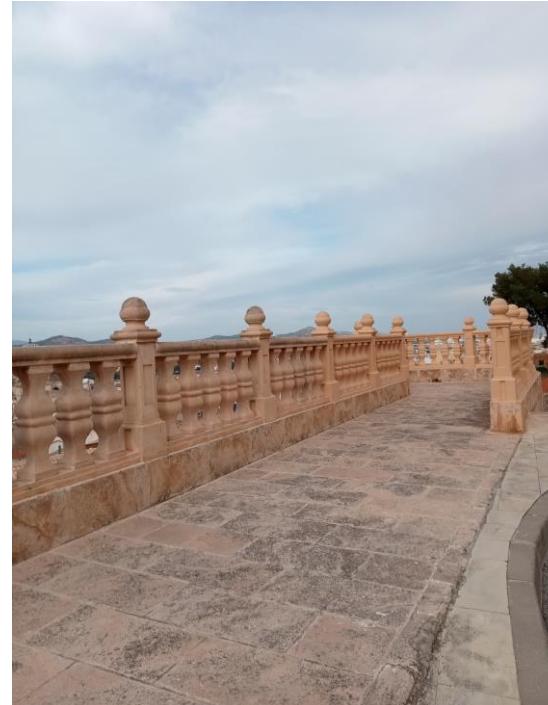
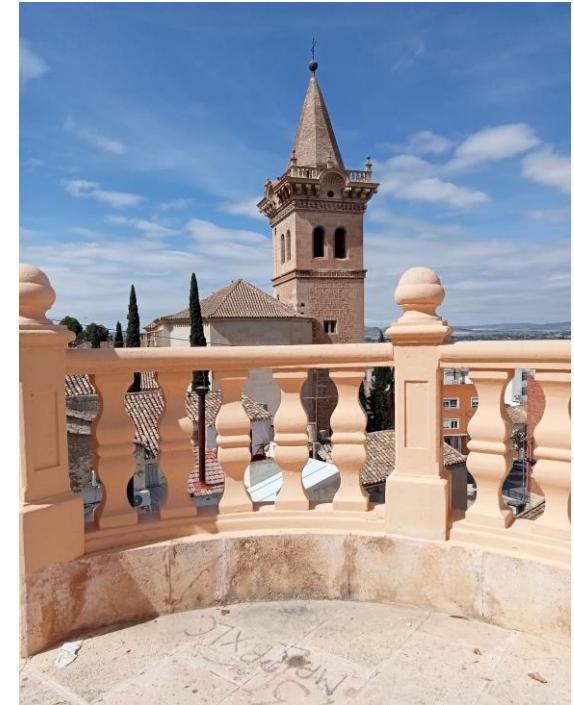
El estudio de la iglesia, ha incluido el mirador que se suele recomendar para observar la iglesia a distancia. El análisis determina que el recorrido a seguir desde la iglesia al mirador resulta de difícil acceso a personas con movilidad reducida, debido a las calles en pendientes continuadas, pavimento irregular y bordillos para acceder a la zona de mirador.

Se insta a valorar posibles rebajes de bordillos y determinar un itinerario con los menos obstáculos posibles para promocionar como recorrido nivel medio de accesibilidad. Que describa el desnivel de cada tramo, para favorecer la decisión de visitarlo.

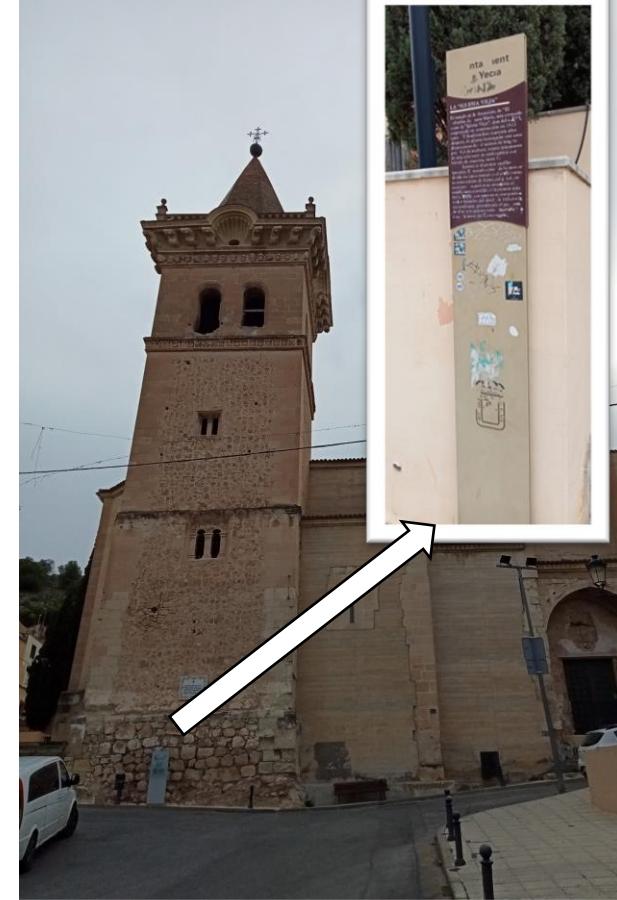
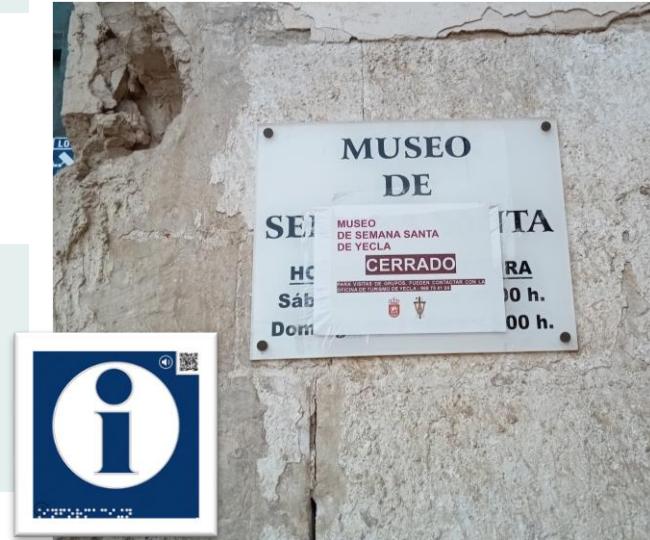
Junto a la puerta principal, tras las escaleras, hay un cartel informativo que indica el horario y su situación actual como “Cerrado”.

- × Sin embargo, el cartel quedaría fuera del alcance de visión para personas que se acerquen en silla de ruedas o con movilidad reducida. Se recomienda aplicar un diseño accesible que aumente el tamaño de la letra o su cambio de ubicación.
- × También ampliar su contenido, a través de actividades, datos de contacto o dónde encontrar más información.

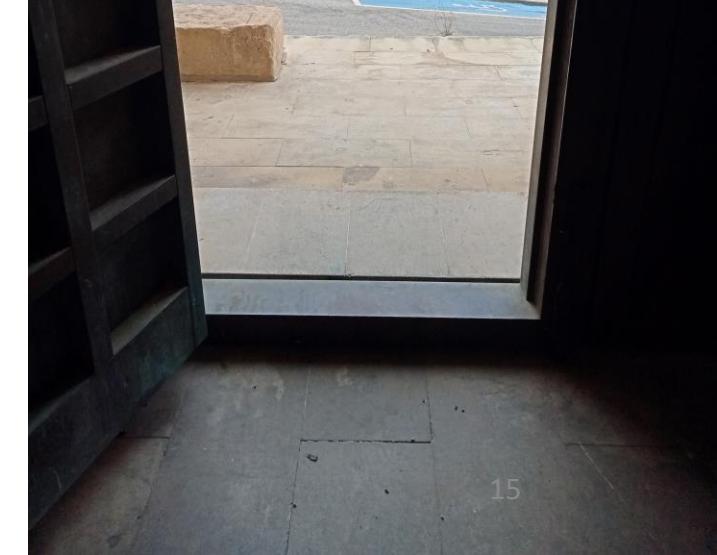
Durante el estudio, se detecta una posible entrada alternativa desde el exterior, a través del portón lateral.

- × Si bien, el itinerario exterior, no presenta dificultades de acceso, existe un pequeño bordillo de fácilmente rebajable, de 2 cm y una vez cruzado el umbral, 2 escalones para acceder. No obstante, se recomienda valorar la posibilidad de ubicar rampas, para permitir el acceso a personas con movilidad reducida.
- × Se recomienda describir las posibilidades de acceso en los recursos de información y comunicación al público relacionados con la iglesia. Así como señalización direccional del acceso alternativo, en caso de habilitarse, desde la entrada principal. En caso de necesitarse un aviso previo, facilitar un horario y dato de contacto.

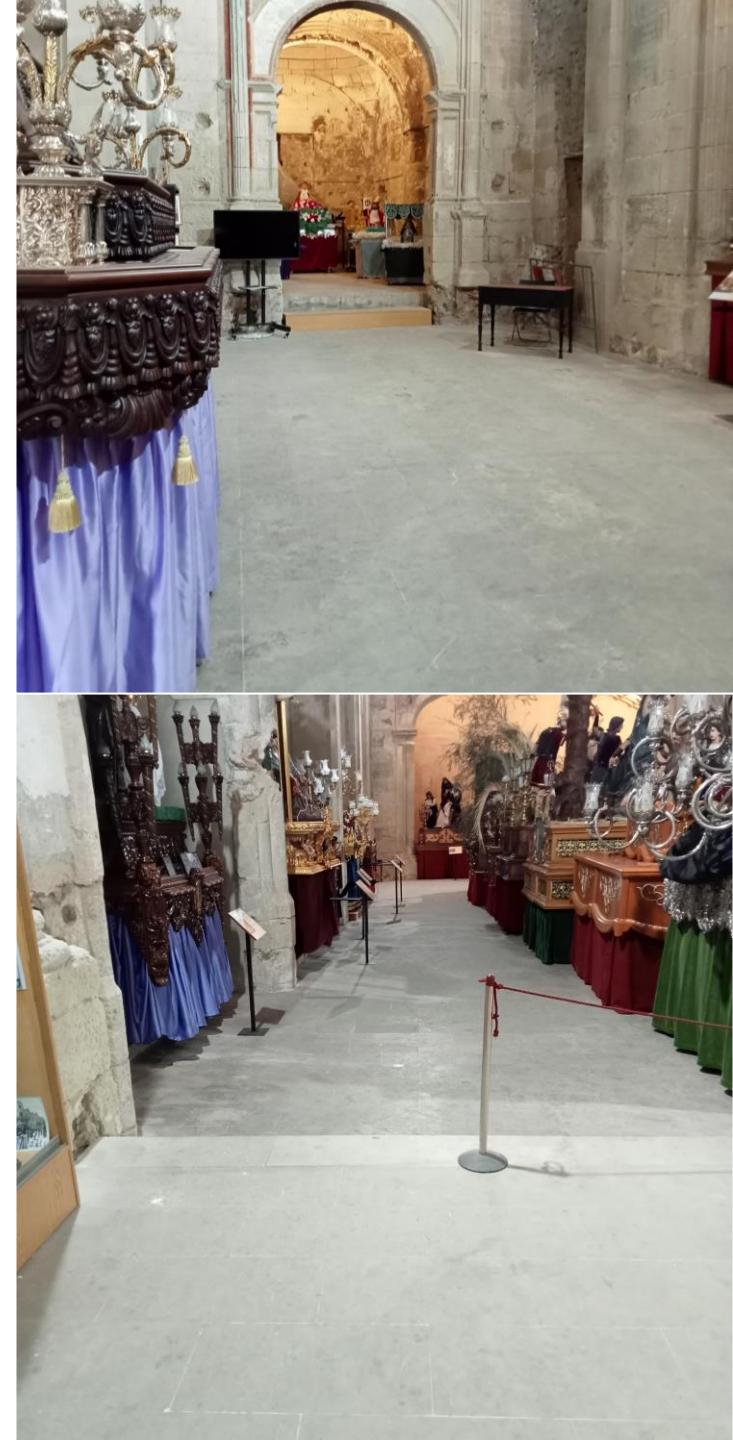
- ✗ Se recomienda habilitar zonas de descanso con asientos ergonómicos u ofrecer productos de apoyo como sillas bastón.

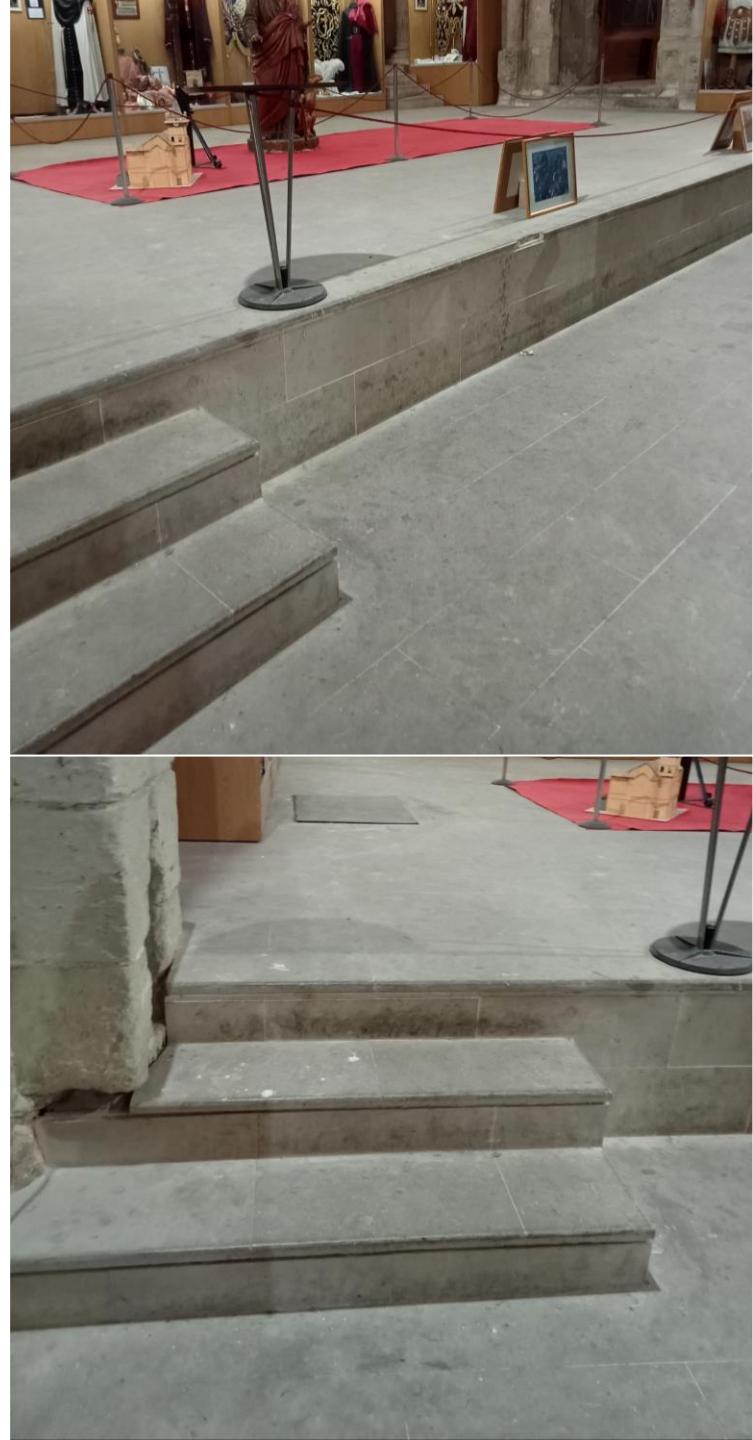
- × Incluir señalización tactovisual en embarques y peldaños para favorecer su identificación. A tener en cuenta que, al no presentar ningún contraste de color, los peldaños pueden no distinguirse entre ellos, especialmente con efectos de luz.
- × Instalación de pasamanos, fácil de asir, a doble altura (entre 0,90 y 1,10 m), en ambos laterales, con prolongación de al menos 30 cm.
- × Ubicar una barandilla o barrera que proteja el cambio de altura.

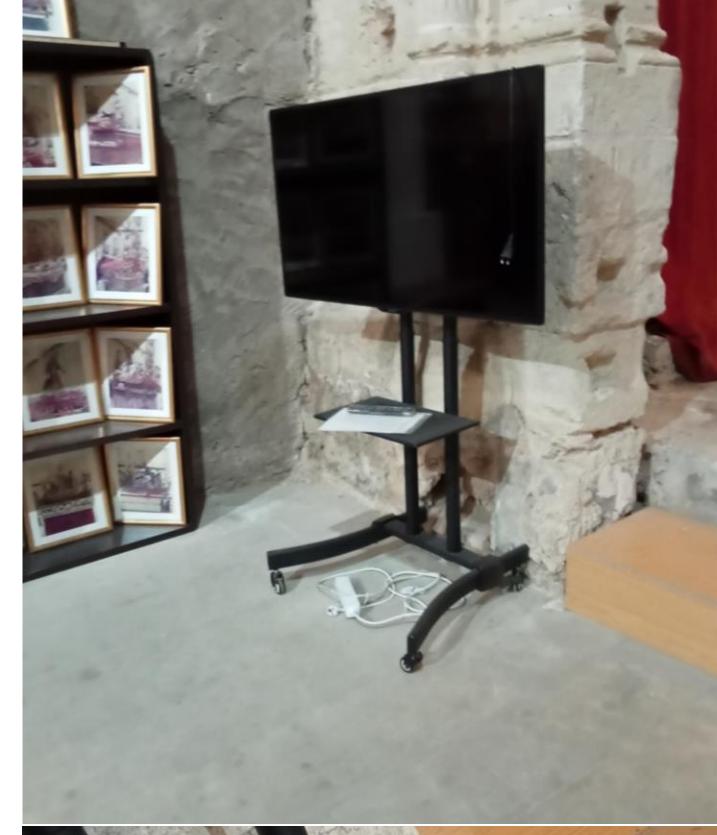
La iglesia cuenta con un espacio enfocado a contenido audiovisual con una pantalla para proyectar diferentes vídeos. Y ofrece unas instrucciones de uso para los guías.

- × Se recomienda añadir descripción escrita que explique el sonido de los videos. Ya que es esencial para entender la fiesta que se describe (“pólvora”).
- × También transcripción a lengua de signos y subtítulos de relatos auditivos. Y una explicación en documento que explique en lectura fácil los vídeos que se van a mostrar y permita entender el contexto.
- × Se insta a valorar asientos ergonómicos con respaldo y reposabrazos para facilitar su visionado.

- × Se recomienda la adaptación accesible de la información sobre el la iglesia, a pdf accesible, lengua de signos y lectura fácil, según los criterios presentes en la normativa vigente.
- × Convendría actualizar los documentos que hablan sobre el recurso en sus páginas web de referencia. Añadiendo información sobre los servicios accesibles , actividades o itinerarios de acceso.
- × Si bien el personal de atención, muestra interés por conocer el nivel de accesibilidad de sus instalaciones y equipamientos, para informar, en caso de consulta directa o indirecta a través de búsqueda web, pudiera ser insuficiente y no siempre actualizado.

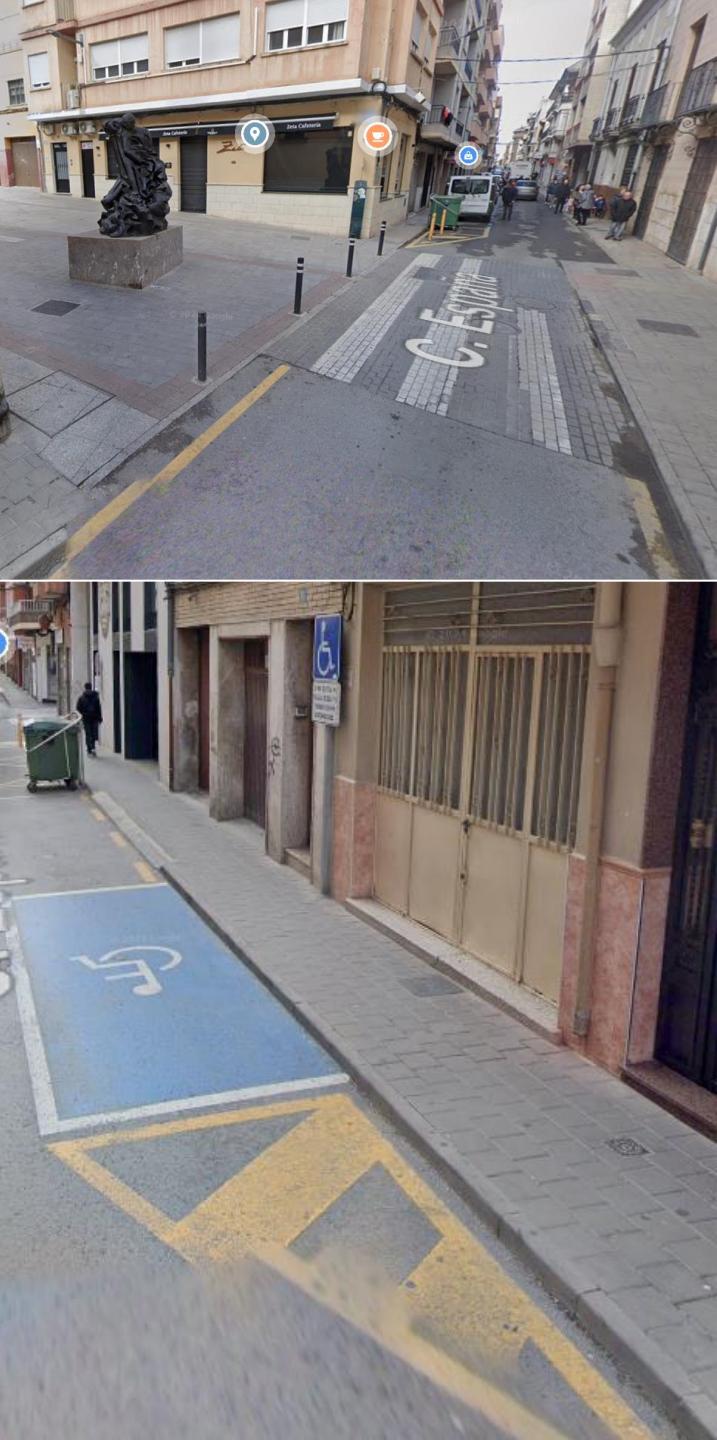
- × Se recomienda ubicar información específica sobre posibilidad de aparcamiento general y adaptado en los canales de difusión del museo.

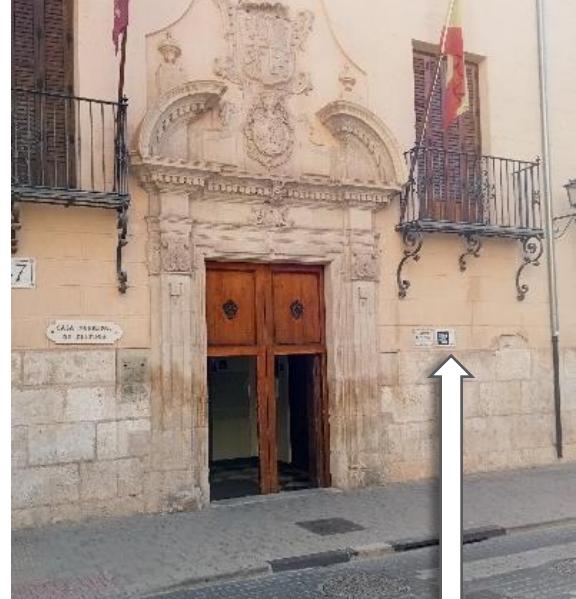
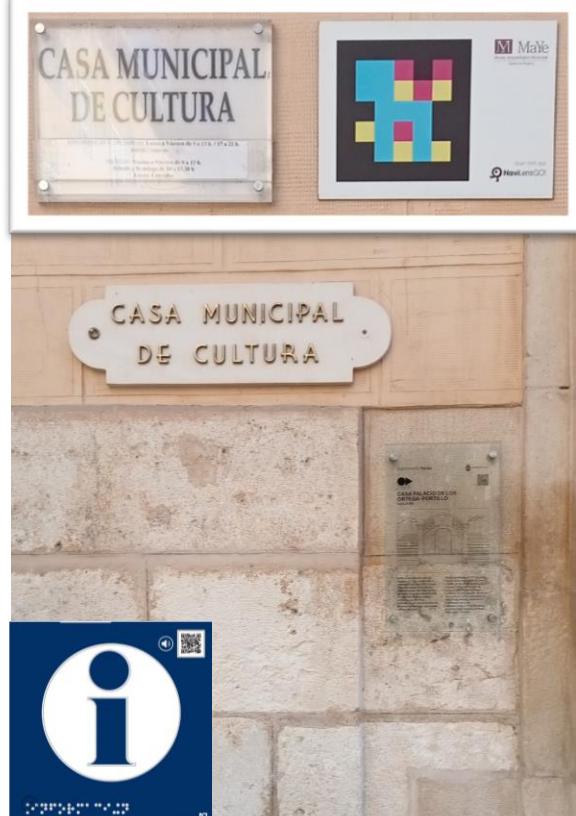
- × Sobre la señal de “Casa Municipal de Cultura” hay un cartel de información sobre horarios.
- × Sin embargo, el cartel quedaría fuera del alcance de visión a 1,90 m y no queda claro a qué museo se refiere.
- × Se recomienda enunciar claramente el nombre del museo y aplicar un diseño accesible que aumente el tamaño del contenido o su cambio de ubicación.
- × Así como la utilización de una tipografía accesible y un pictograma normalizado de información, para llamar la atención y describir la función del cartel. También una referencia web o de audio para escuchar la información

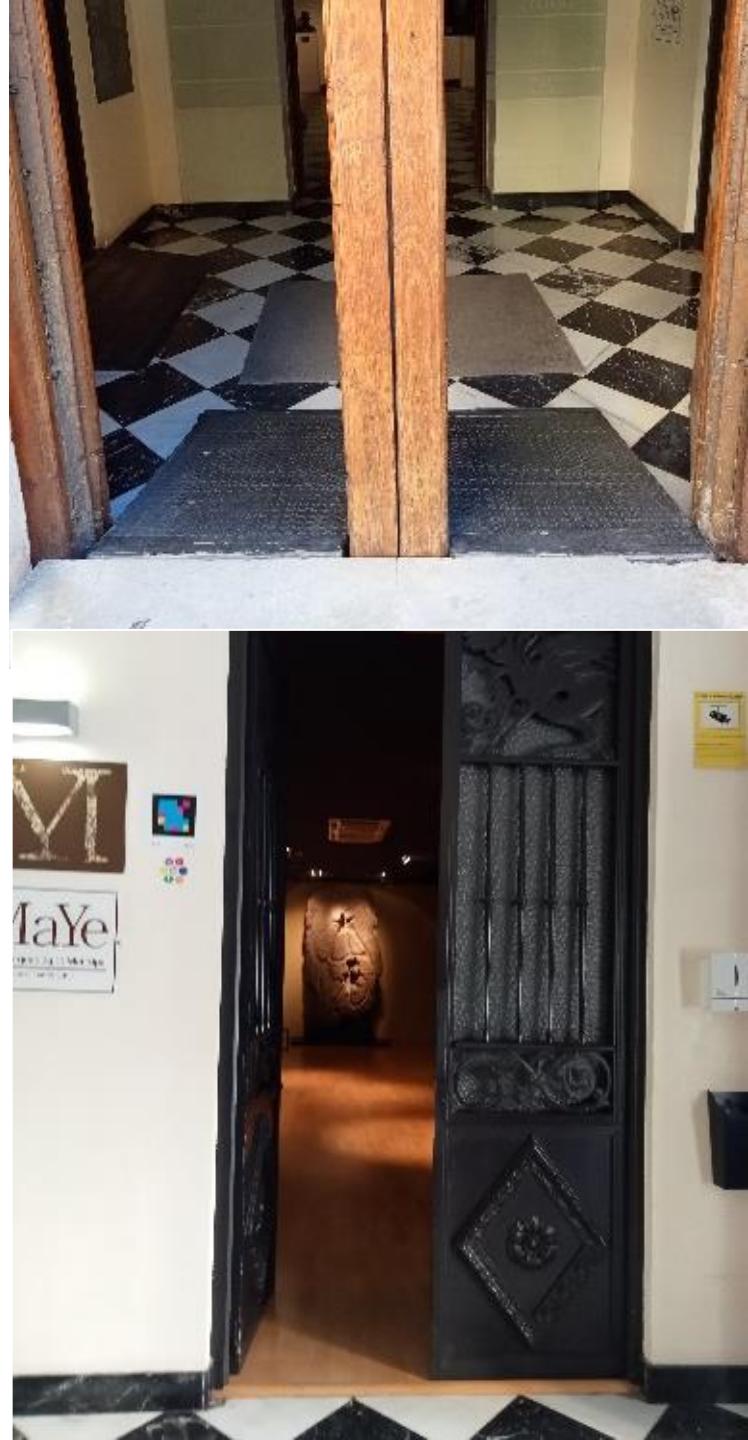
- × Así como un pequeño resalte de 3 cm.
- × En el vestíbulo de entrada, si bien se valora el cartel que indica el permiso de acceso a perros “guía” debería valorarse, el sustituirlo por “perros de asistencia”, teniendo en cuenta así a las diferentes tipologías reconocidas.

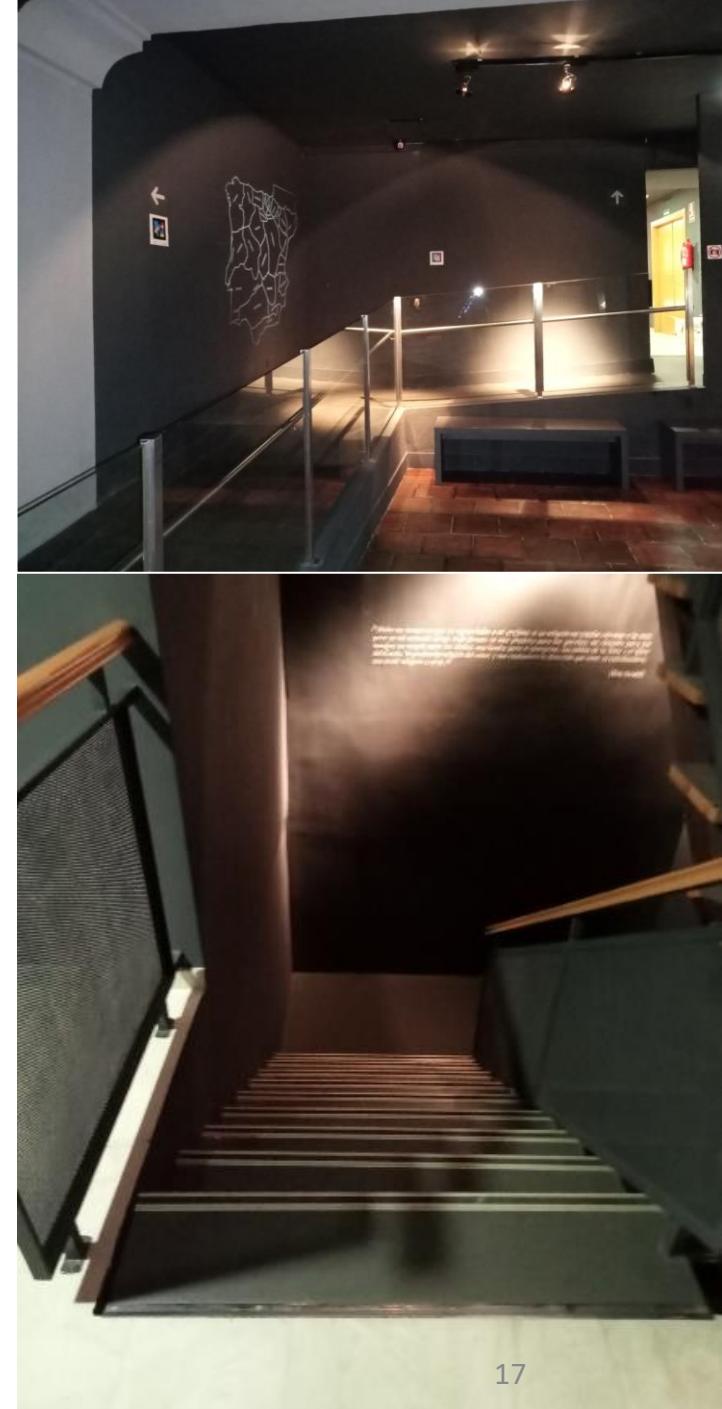
- ✗ Incluir señalización tactovisual en embarques para favorecer su identificación. Así como contraste en las mesetas, entre el pavimento y paredes.
- ✗ No ser voladas, es decir, presentar contrahuella firme, ya que se considera un peligro de tropiezo.
- ✗ Permitir el apoyo a través de pasamanos de doble altura (entre 0,90 y 1,10 m), en ambos laterales, con prolongación de 45 cm y fácil de asir.

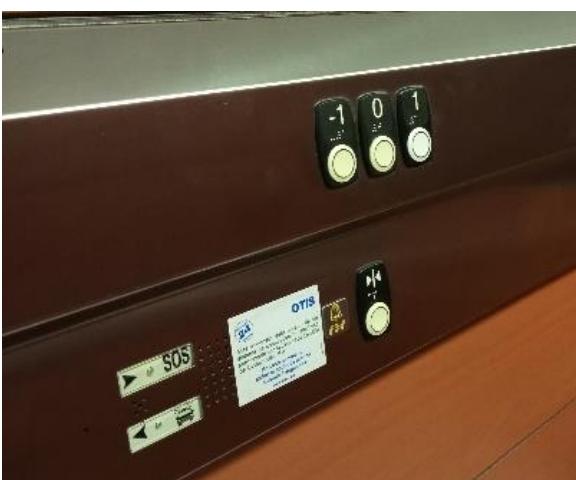
El ascensor, se considera accesible especialmente para personas con movilidad reducida, debido a las dimensiones de la cabina, ancho de puerta y espacio libre de acceso en cada planta. Así como la presencia de un pasamanos y tiempo del automatismo de cierre (mínimo 4/5 segundos).

- ✗ En consecuencia, se recomienda la señalización del ascensor con el pictograma SIA (Símbolo Internacional de la Accesibilidad) o su variante en movimiento: En cambio, a nivel sensorial, el ascensor presenta diversas mejoras:
- ✗ Se detecta la falta de acústica tanto interior como exterior al llegar a cada planta y en apertura/ cierre de puerta.
- ✗ Incluir señalización tactovisual en embarques para favorecer su identificación.
- ✗ Se recomienda añadir en el exterior/interior de la cabina, un directorio con las salas y temáticas en cada planta para facilitar la orientación.

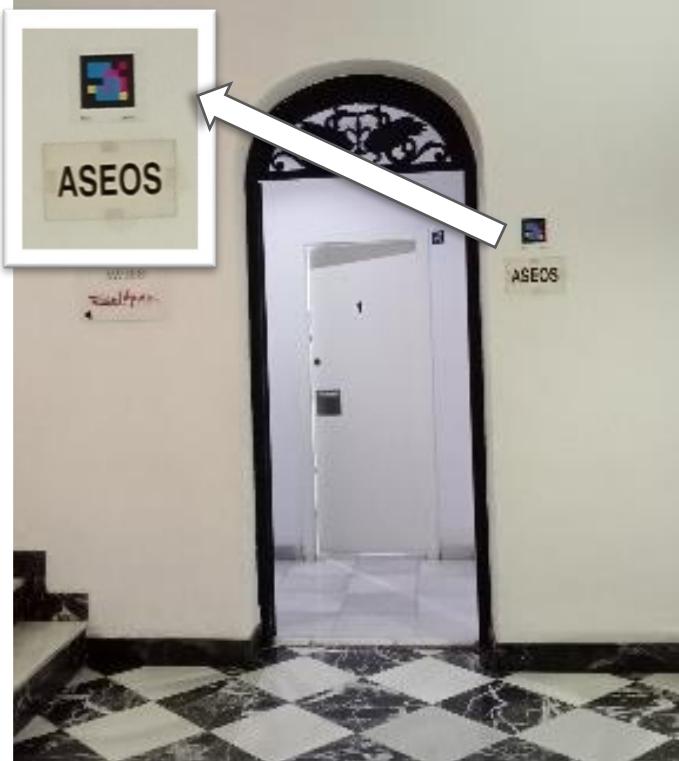
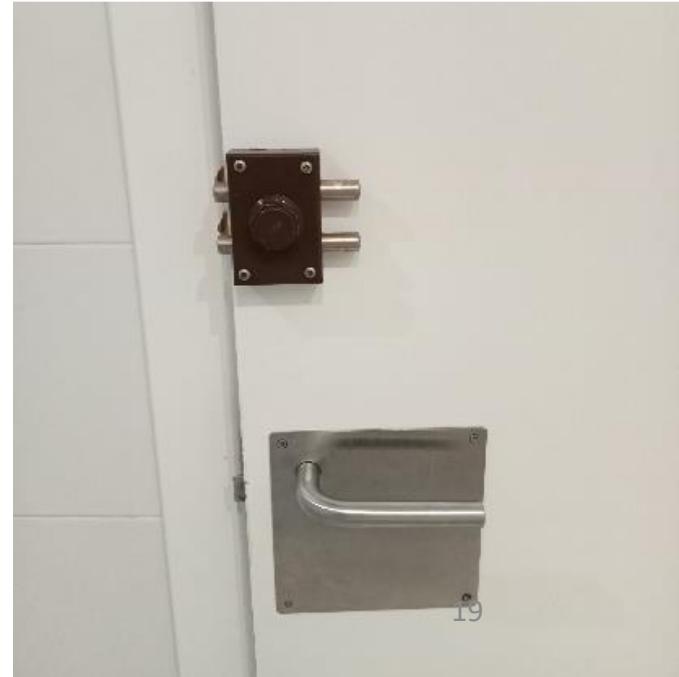
El acceso directo a la cabina y equipamiento del aseo adaptado se consideran practicables, al contar con suficiente ancho de paso, a través de puerta y asa, sistema de apertura desde exterior y una dotación mínima de inodoro con 2 barras de apoyo y lavabo con dimensiones y alturas aproximadas a normativa.

- × A excepción del bordillo de 2 cm de alto, encontrado en el acceso a los aseos generales.
- × La apertura de la puerta debe ser al exterior, ya que, en caso de accidente, se protege a la persona que pueda estar caída.
- × La grifería del lavabo, no es accesible. Es recomendable el monomando, de palanca o célula.
- × La barra junto a la pared, debería tener una longitud aproximada de 60 cm para facilitar su uso.
- × Debe disponer un sistema de llamada de emergencias, con un botón de llamada e indicadores visuales/sonoros con conexión a un sistema central de monitoreo para atender la emergencia. Se recomienda instalar una señal con "SOS" para evitar una posible confusión con la cadena.
- × En cuanto a demás elementos, se recomienda favorecer el alcance a la jabonera, a un máximo de 1,20m de altura con fácil alcance frontal, evitando papeleras de pedal.

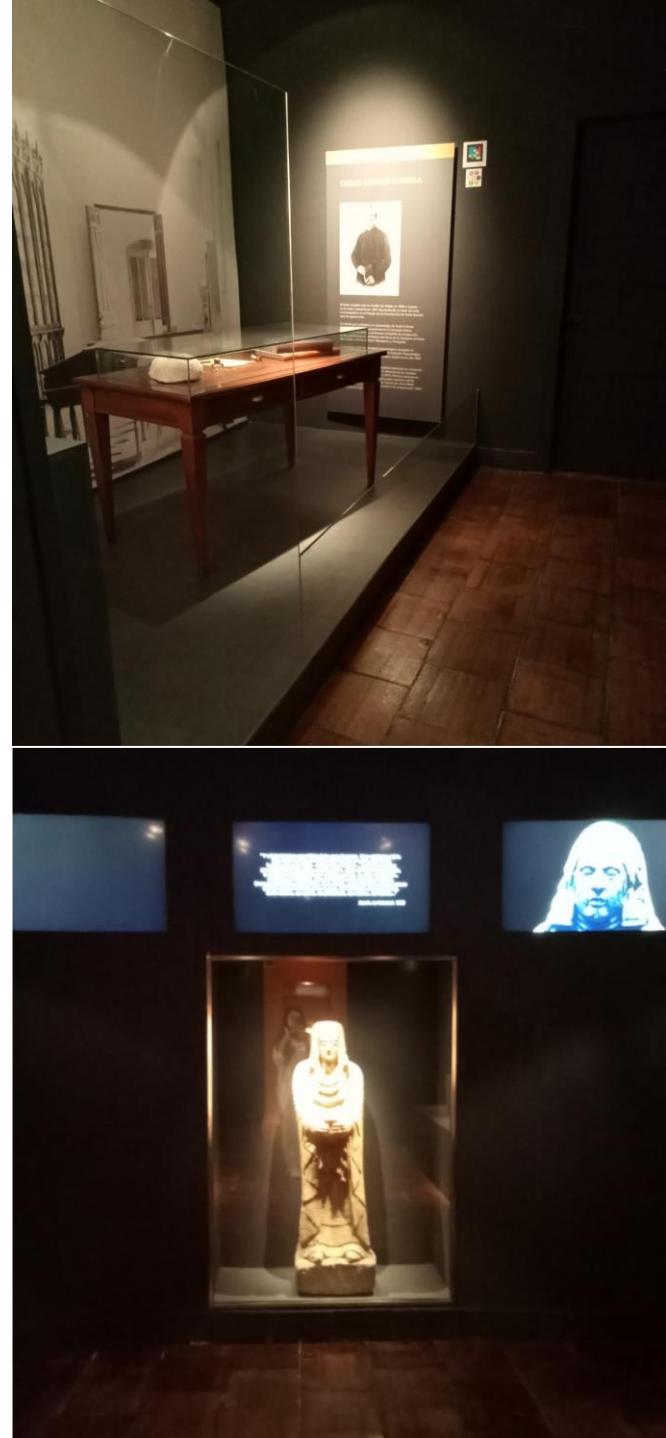
- × Algunas pantallas, como la perteneciente la “Dama” se encuentra a considerable altura, lo que dificulta su visión, se recomienda aumentar el tamaño del contenido y mejorar el contraste, especialmente del apartado que combina letra amarilla sobre fondo negro.
- × Se recomienda añadir descripción escrita que explique el sonido de los videos. Así como el aviso claro de qué videos se pueden encontrar transcritos a lengua de signos.

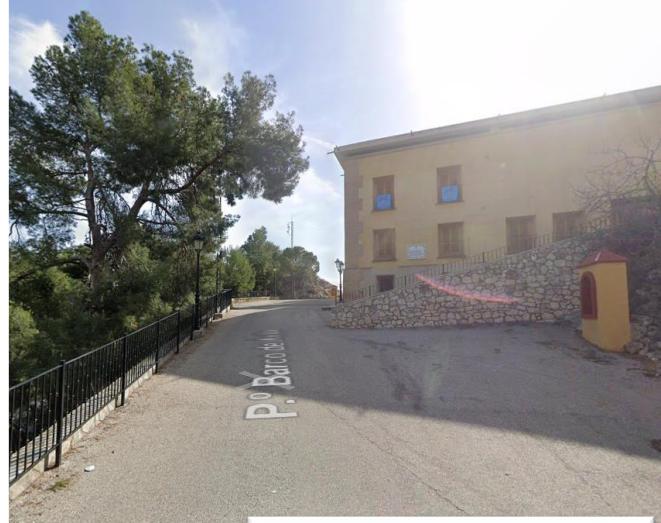
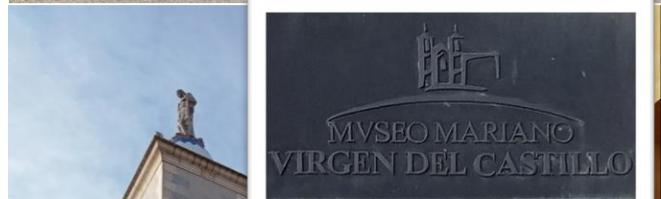
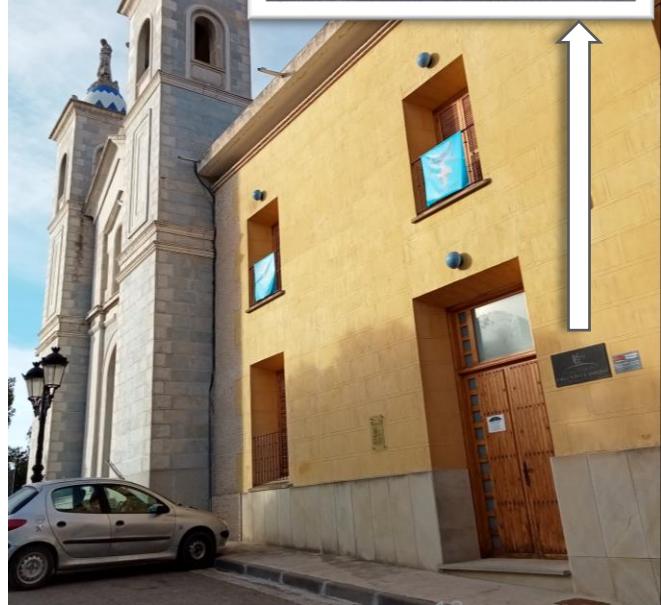
- × Mejorar la señalización direccional a través de cartelería/ tótems accesibles, a lo largo del trayecto hacia el museo y demás recursos en el entorno.
- × Actualizar la señalización general, especialmente en la fachada que identifique el museo teniendo en cuenta criterios de diseño universal: altura y tipografías accesibles, tamaño de letra en función de distancia de visión, contraste cromático, etc. (Normas de referencia UNE 170002:2022 y el Decreto 177/2024, art. 25 ).

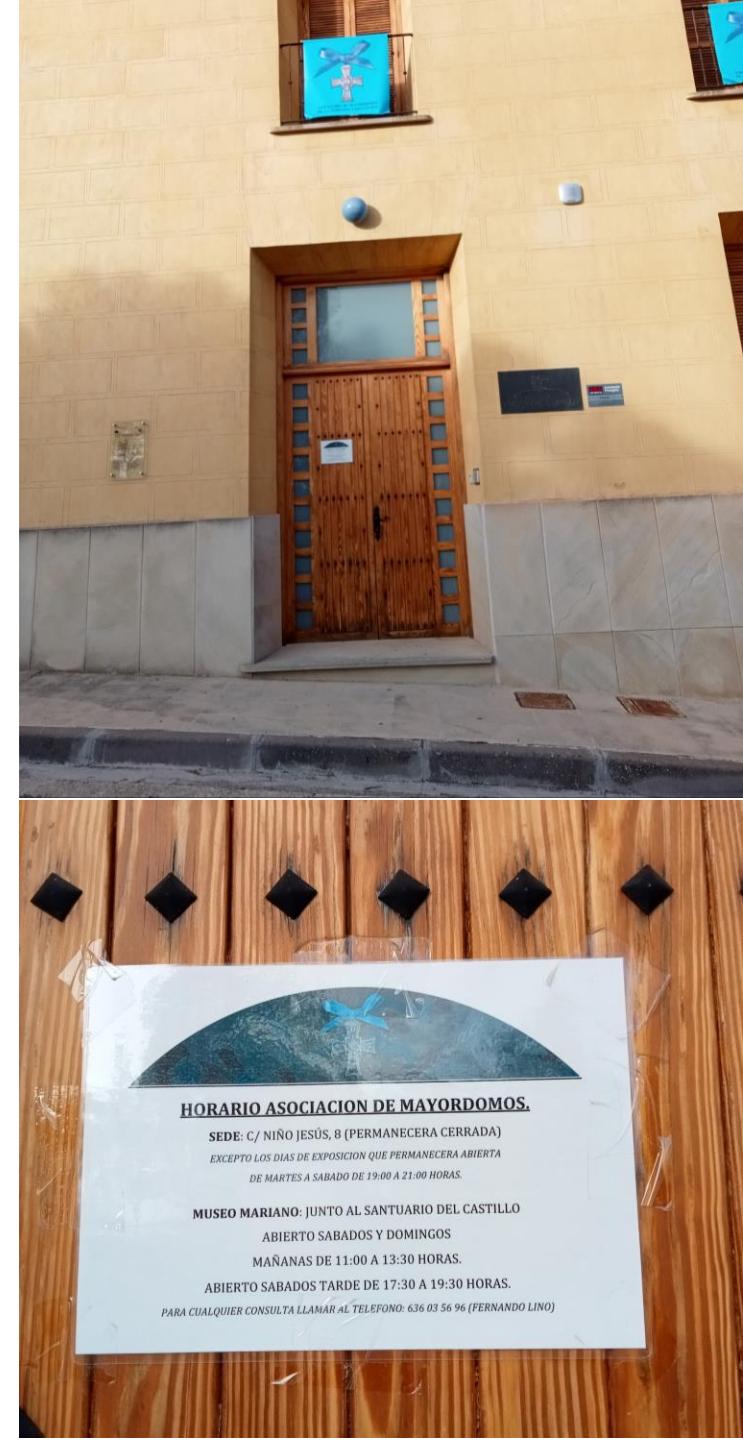
- × No obstante, el dispositivo se encuentra a 1,30 m del umbral, dificultando su alcance.
- × Se recomienda señalizar el intercomunicador con un pictograma y enunciado que indiquen su función, para facilitar la comprensión y favorecer su uso correcto.
