# Memoria Técnica: “Plan De Accesibilidad Turística, Formación y Sensibilización”

Referencia: Expediente 933510R

A continuación, se describe el trabajo y acciones realizadas para el proyecto Plan De Accesibilidad Turística, Formación y Sensibilización, Act. 19 - EJE 4. COMPETITIVIDAD, dentro del Plan de Sostenibilidad Turística en Destino YECLA ES +.

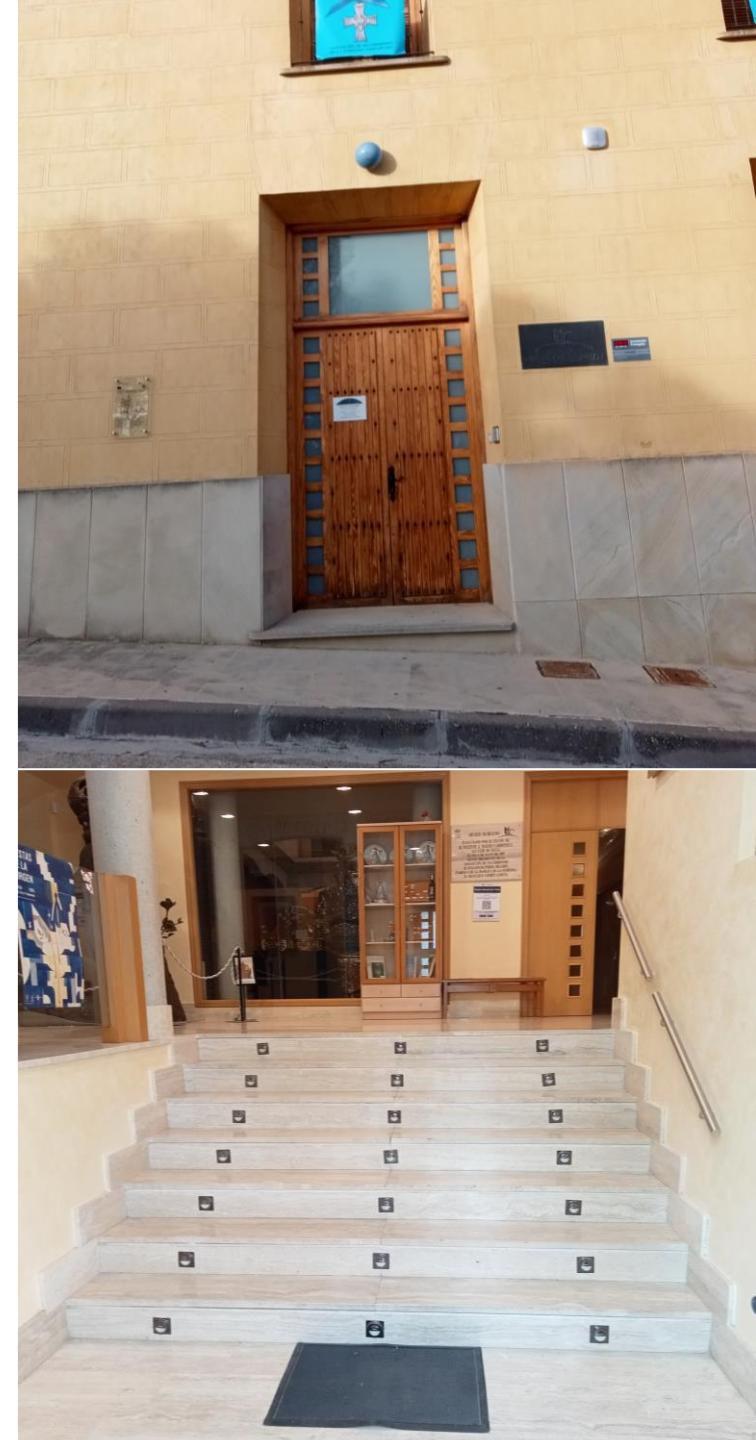
- Se recomienda describir las posibilidades de acceso en los recursos de información y comunicación al público relacionados con el museo. Así como señalización direccional del acceso alternativo, en caso de habilitarse, desde la entrada principal. En caso de necesitarse un aviso previo, facilitar un horario y dato de contacto.

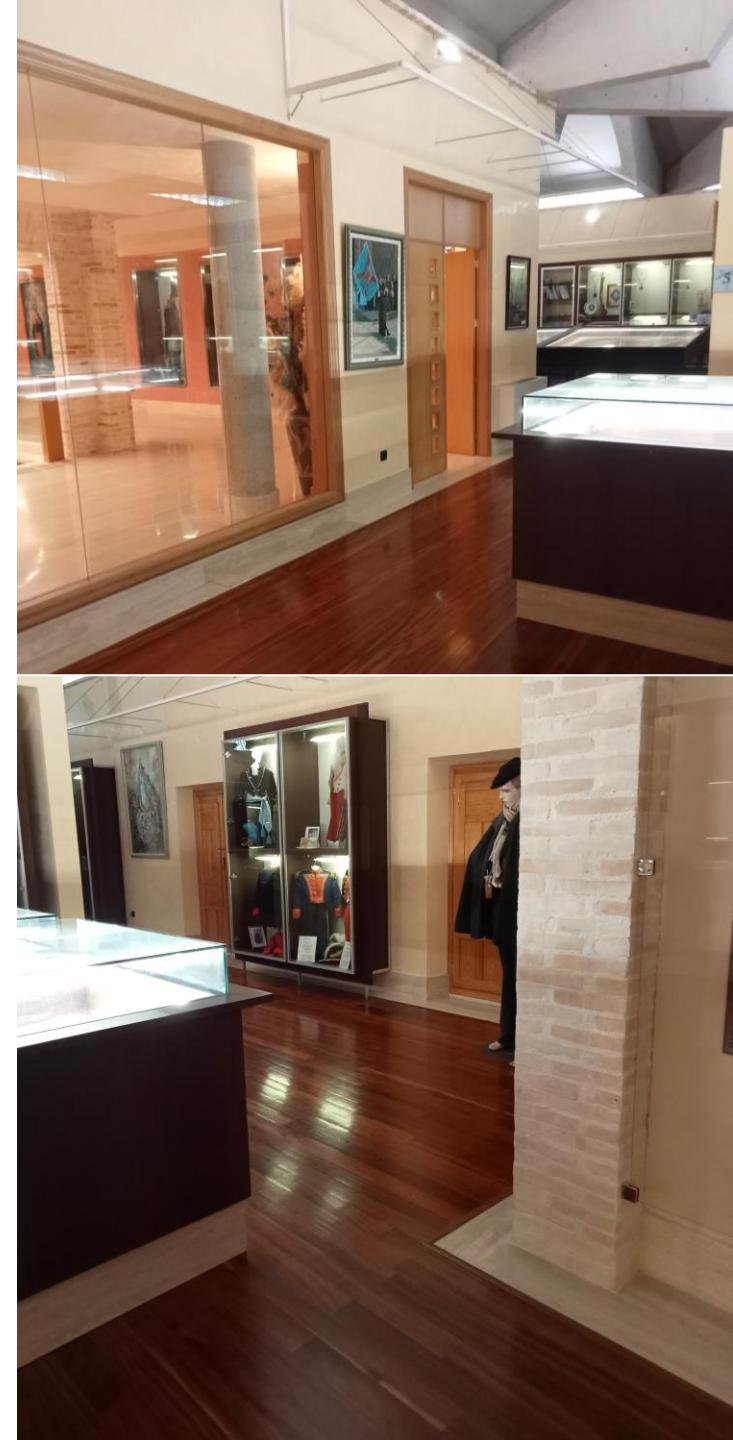
- ✗ El peligro de las mesas de exposición en la planta superior, debido a esquinas vivas a 90 cm, en pasos estrechos.
- ✗ Paredes acristaladas, si bien disponen de bordillos previos, no tienen contraste en su interior.
- ✗ En planta superior, se recomienda contrastar y mejorar el asidero de la barrera/ barandilla acristalada del final de escalera y en el perímetro del hueco de planta.
- ✗ Algunas columnas, podrían mejorar su contraste respecto al entorno para facilitar su detección a personas con dificultades visuales.
- ✗ En algunas zonas, las luces en combinación al pavimento crean brillos y deslumbramientos. Pudiendo desequilibrar o confundir a personas con dificultades visuales.
- ✗ Se recomienda habilitar zonas de descanso con asientos ergonómicos u ofrecer productos de apoyo como sillas bastón.
- ✗ La falta de una mayor iluminación en algunos pasillos cerrados.

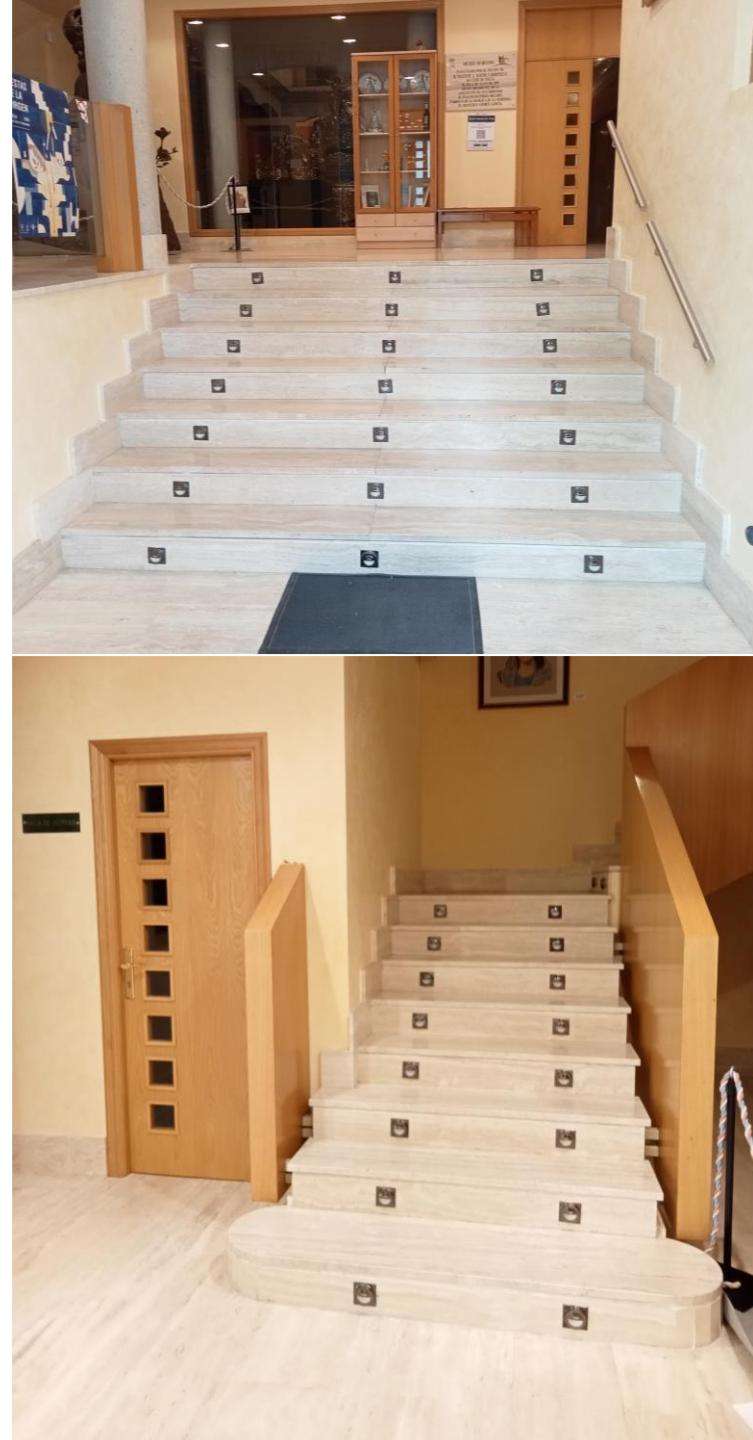
- ✗ Incluir señalización tactovisual en embarques y peldaños para favorecer su identificación. A tener en cuenta que, al no presentar ningún contraste de color, los peldaños pueden no distinguirse entre ellos, especialmente con efectos de luz.
- ✗ Si bien ambas disponen de pasamanos, estos serían susceptibles de mejora. En común, la presencia de doble altura (entre 0,90 y 1,10 m), en ambos laterales, con prolongación de al menos 30 cm.
- ✗ En el caso de la escalera de entrada, debería ser continua.
- ✗ El pasamanos entre plantas, no es cómodo o fácil de asir. Y su proyección al suelo, presenta un hueco de 5 a 12 cm respecto al escalón.
- ✗ Se debe supervisar, que la alfombra no encastrada de la entrada, no se convierta en un obstáculo o peligro para la deambulación. Se recomienda fijar o encastrar al pavimento.

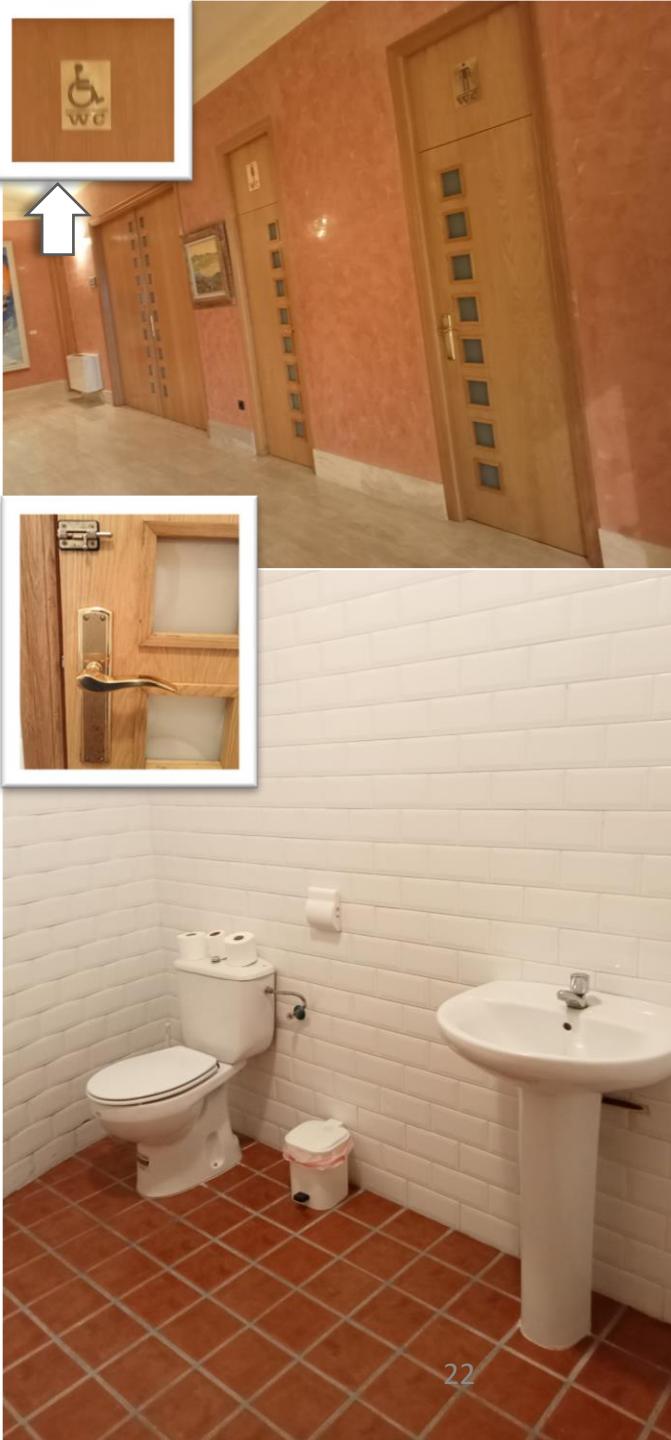
- ✗ No dispone de barras de apoyo verticales en ambos lados, separadas entre sí por 60 cm. siendo fundamentales para facilitar su uso. (Dimensiones: alto ±75 , longitud ± 60)
- ✗ Debe disponer un sistema de llamada de emergencias, con un botón de llamada e indicadores visuales/sonoros con conexión a un sistema central de monitoreo para atender la emergencia. Se recomienda instalar una señal con "SOS" para evitar una posible confusión con la cadena.
- ✗ En cuanto a demás elementos, se recomienda favorecer el alcance de jabonera, papel, etc. a un máximo de 1,20m de altura, evitando papeleras de pedal. E instalando un cambiador de bebé.

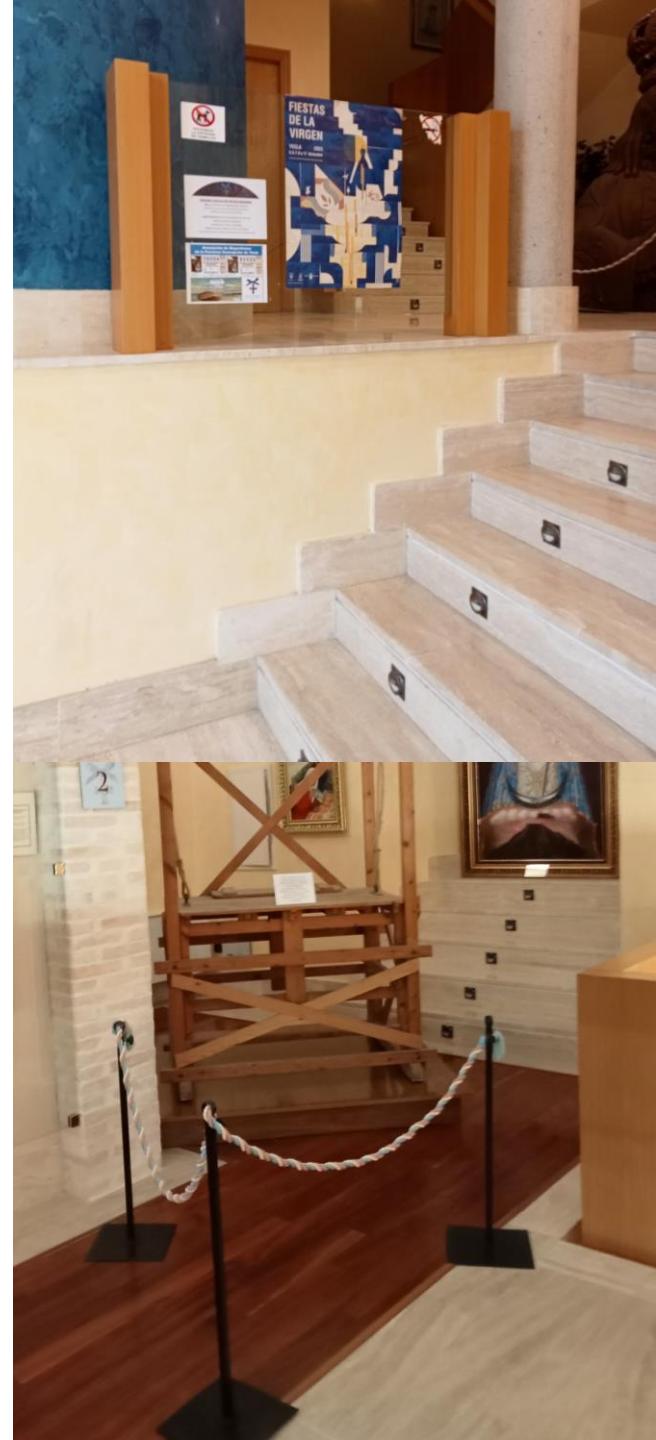
- ✗ A excepción de, en la planta superior, el cartel del mecanismo para bajar la virgen de su trono, que al tener el cordón de seguridad delante, a determinada distancia, no facilita la lectura.
- ✗ Algunos criterios a mejorar sería el excesivo uso mayúsculas, o tipografías decoradas, que pueden dificultar la lectura a personas con dificultades de comprensión.
- ✗ Se recomienda diseñar los medios de exposición teniendo como referencia el diseño para todas las personas, consiguiendo así un nivel más homogéneo de accesibilidad y llegando a un público más amplio. Se recomienda consultar la norma UNE 170002:2022, así como el Decreto 177/2024, art. 25.

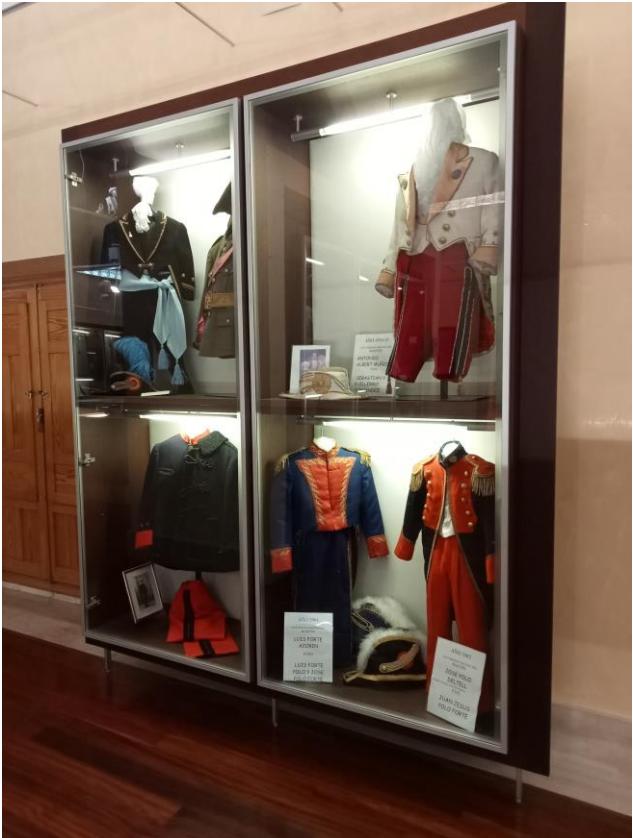
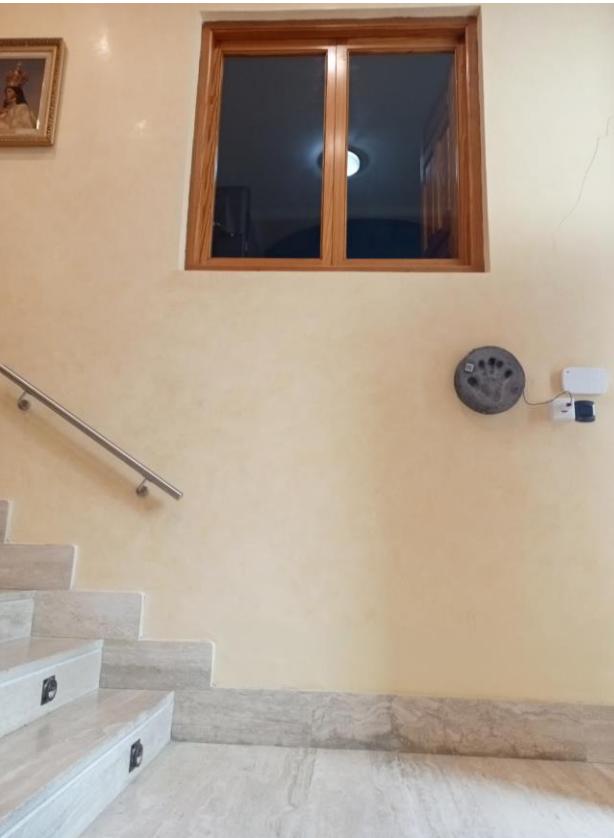
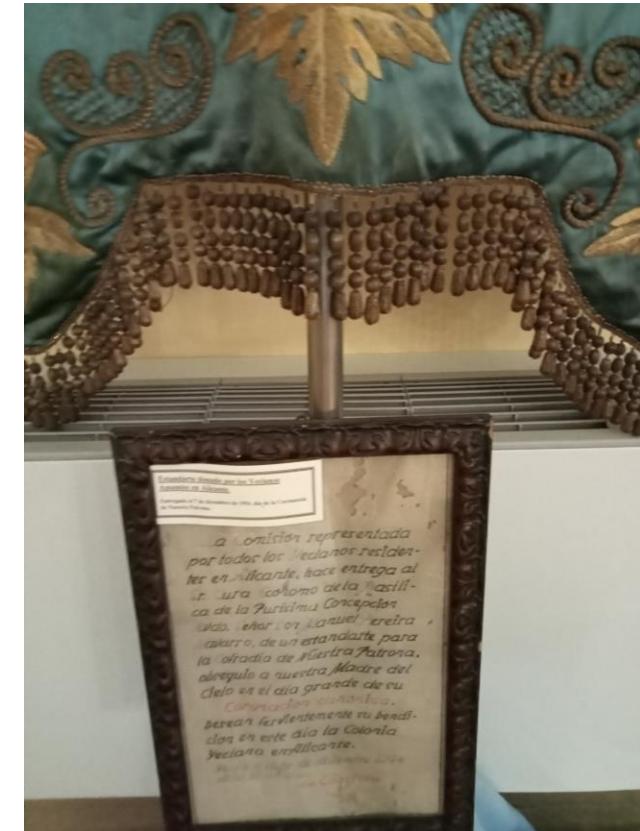
Imágenes referenciadas:

Existe variedad en la tipología y dimensiones de soportes independientes. No obstante, se detecta una buena accesibilidad en su mayoría. Si bien algunos no permiten la aproximación frontal de una persona en silla de ruedas, al no disponer de hueco inferior, acercarse de lateral es siempre posible.

Cabe destacar aquellas vitrinas de cristal que al ubicarse en nivel suelo, permiten su fácil visión desde diferentes perspectivas y alturas.

- ✗ Lamentablemente, el tener como obstáculo la cristalera, personas con dificultades visuales, sí verían su capacidad de aproximarse, limitada.
- ✗ En el caso de aquellos soportes, no accesibles, que precisen de aproximación frontal, se debe tener en cuenta, una altura (85 cm aprox.) y hueco inferior en torno a 70 cm.
- ✗ En el vestíbulo de entrada, existe un dispositivo interactivo cuya función no se entiende. Se recomienda señalizar y añadir indicaciones de uso.
- ✗ Se recomienda añadir transcripciones de cartas y otros elementos con texto, a lectura fácil y lengua de signos, para facilitar su comprensión por parte de personas con dificultades de comprensión o que no conocen bien el español.

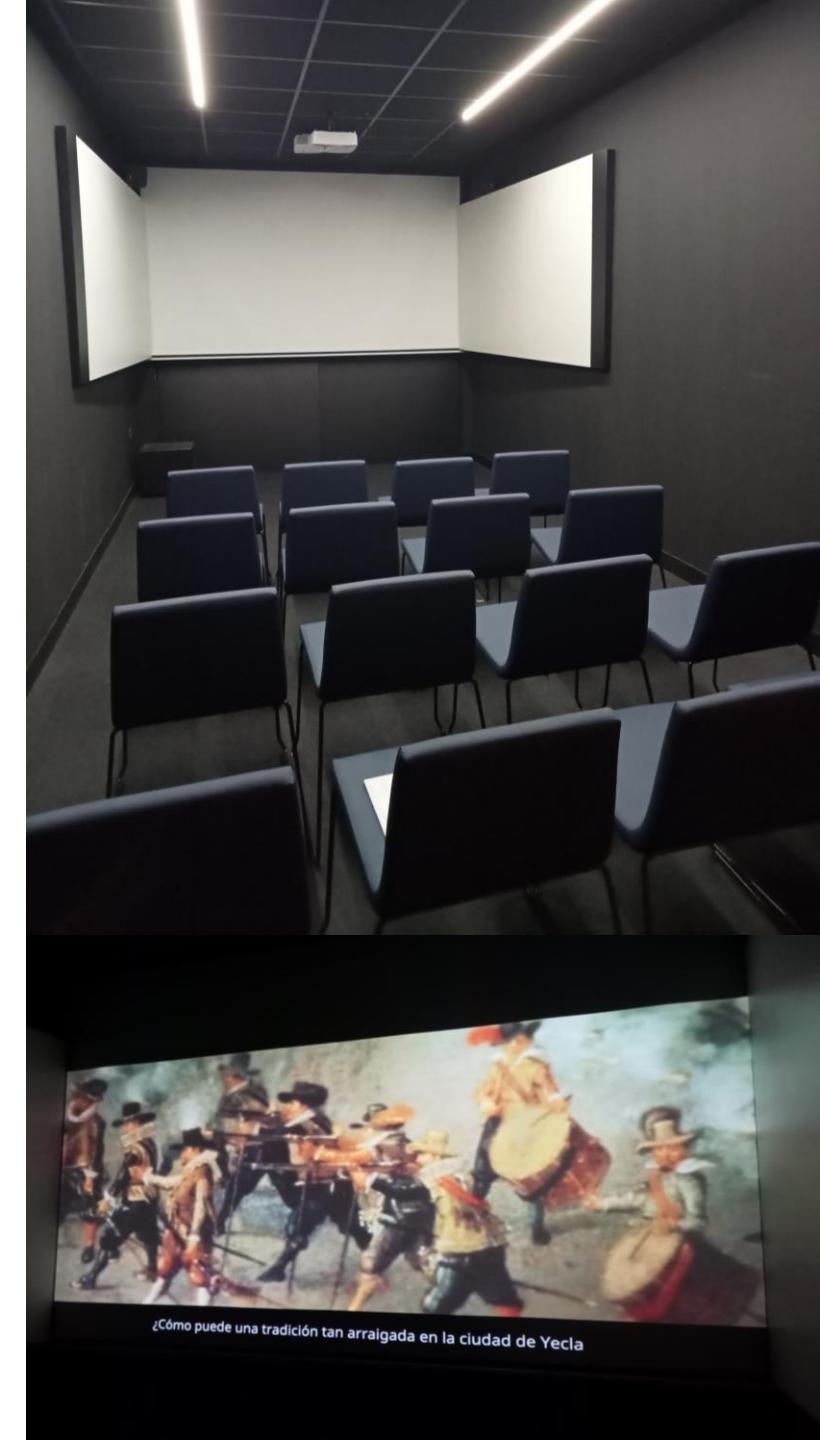
- × Se recomienda añadir descripción escrita que explique el sonido de los videos. Ya que es esencial para entender la fiesta que se describe (“pólvora”).
- × También transcripción a lengua de signos de relatos auditivos. Y una explicación en documento que explique en lectura fácil los vídeos que se van a mostrar y permita entender el contexto.
- × Si bien se valora la existencia de asientos, recomendándose incluir asientos con reposabrazos.

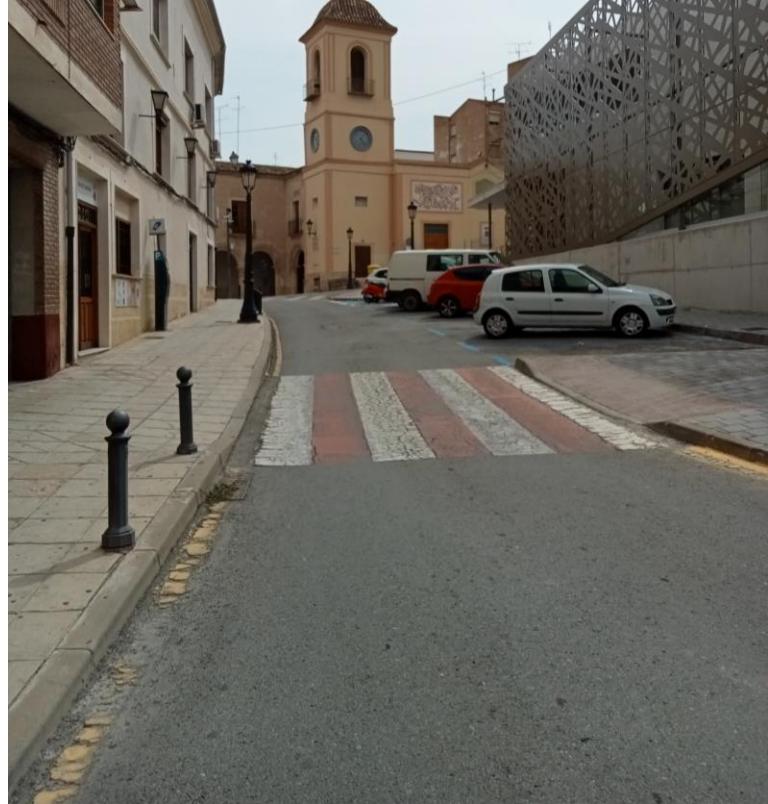
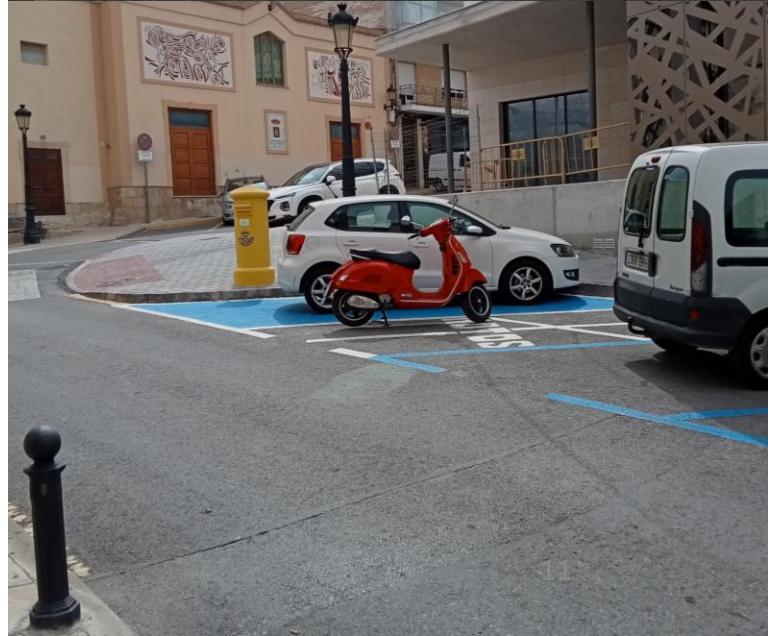
Es una plaza de tamaño correcto, pavimento enrasado, no deslizante, señalizada en horizontal. Y con acceso a la acera sin desniveles, a través de un vado continuo.

- × La presencia de un buzón y una farola, junto a la plaza PMR, podría dificultar o impedir, la transferencia lateral de la persona, desde el vehículo hasta la acera.
- × Si bien se ofrece un vado cercano para la incorporación a la acera sin desniveles, se debe para ello, invadir la zona de circulación de vehículos. Lo cual se debe evitar en la medida de lo posible.
- × Se detecta la falta de señalización vertical.

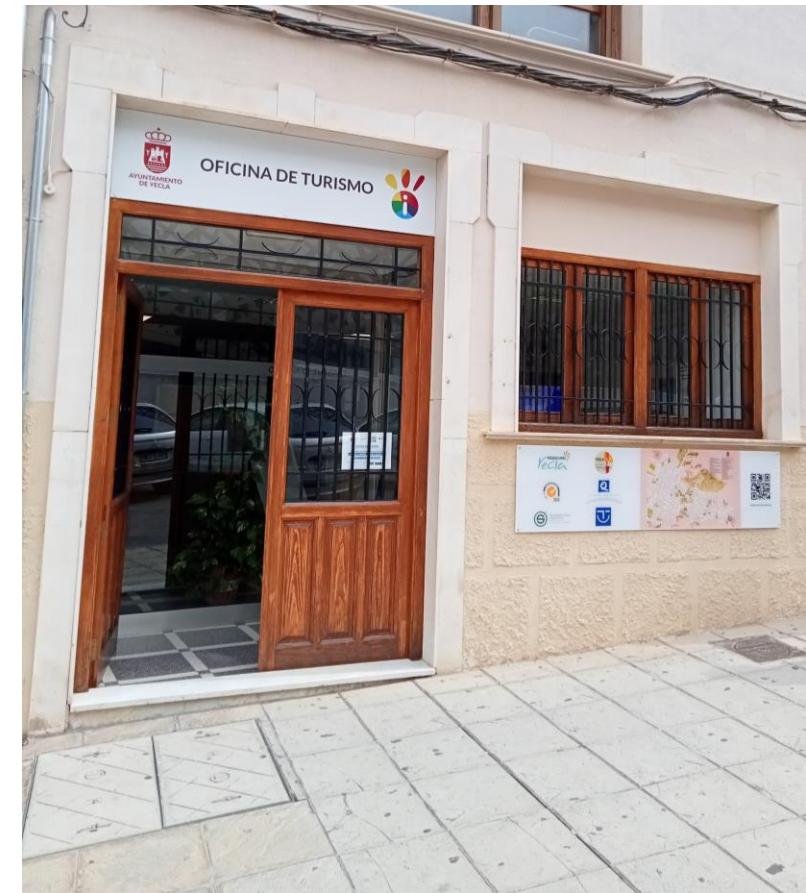
La **puerta principal**, está señalizada, en lo alto con un enunciado y pictograma universal de información,

- ✗ Sin embargo, se recomienda añadir un segundo en la pared contigua para mejorar su detección a menor altura.
- ✗ En caso de disponer de entrada accesible en su próxima ubicación, se recomienda señalizar con un pictograma de entrada accesible:

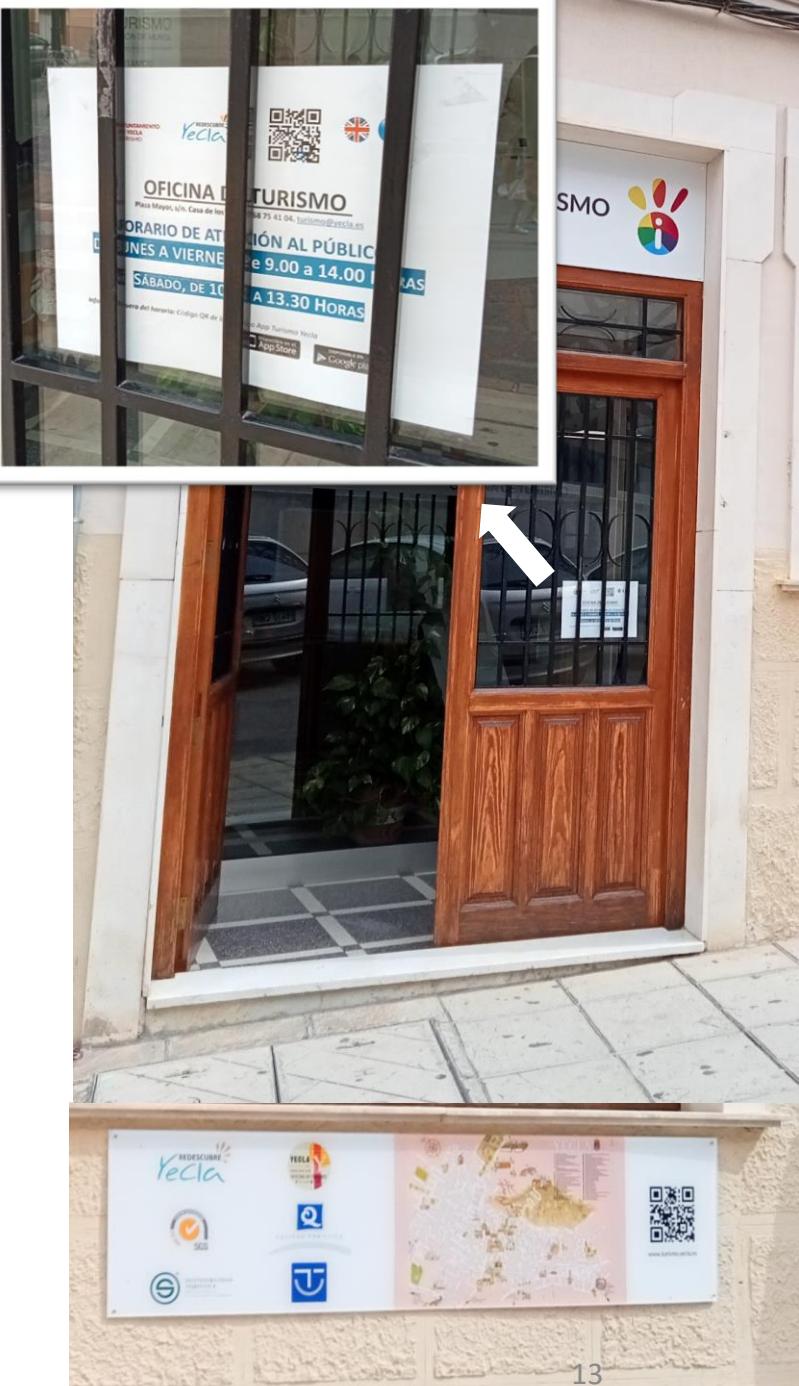
- ✗ Aunque el tamaño de la leyenda del plano, se recomienda aumentarla, teniendo en cuenta la altura y distancia de visión.
- ✗ Así como promover la adaptación de sus contenidos a otros formatos: visual de mayor tamaño, audio, Lectura Fácil, Lengua de Signos. Formatos que pueden alojarse en plataformas digitales para acceder desde el propio dispositivo móvil. Por ejemplo, a través de códigos QR, correctamente señalizado y ubicado.

Ref. normativa: Decreto 177/2024, Art 25.

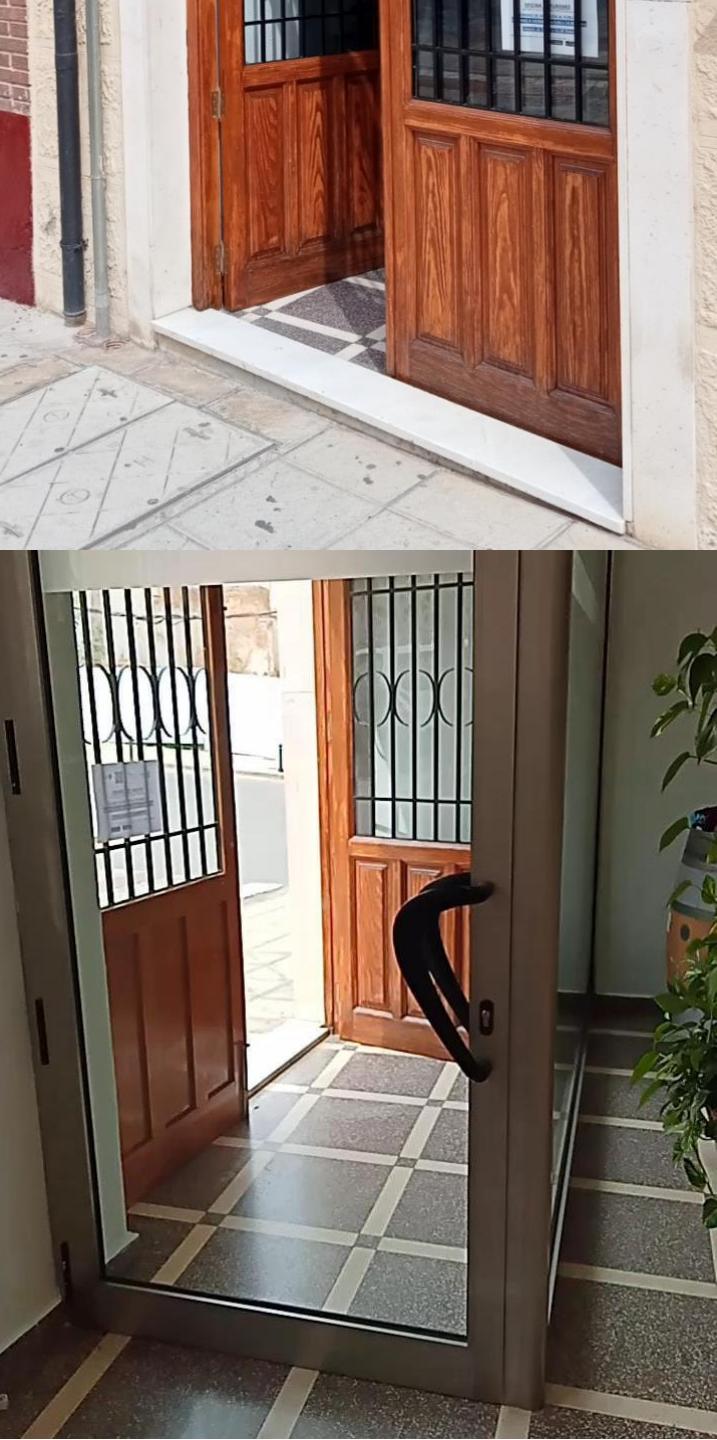
- × el espacio debería señalizarse con mayor contraste cromático respecto al entorno, a través de 2 bandas horizontales de 20 cm de ancho cada una, colocadas a una distancia de sus bordes inferiores de 1,50 y 0,90 m de altura.

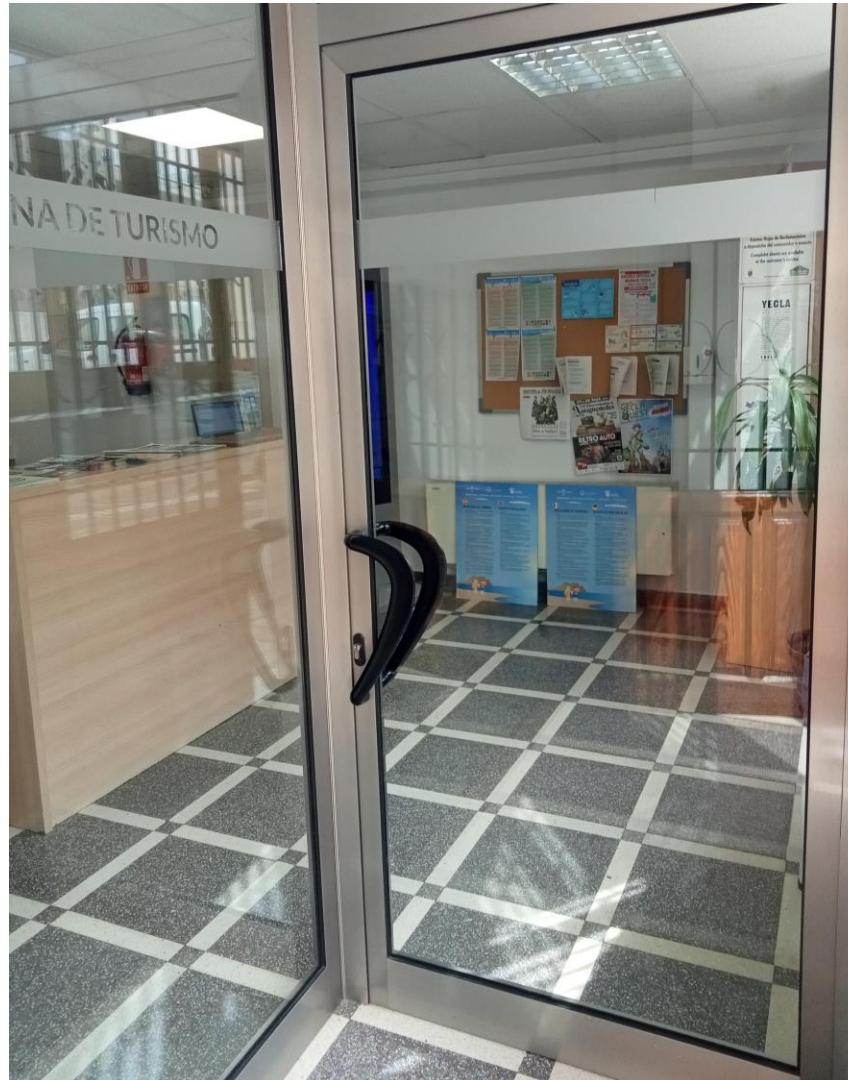
- × A través de suelo tactovisual, el itinerario desde la entrada hasta el punto de información más cercano.

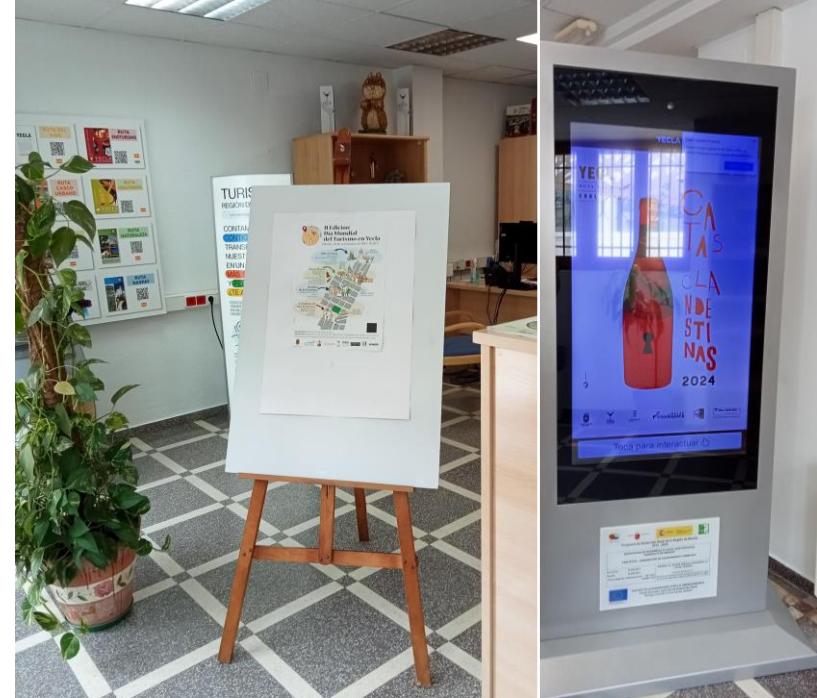
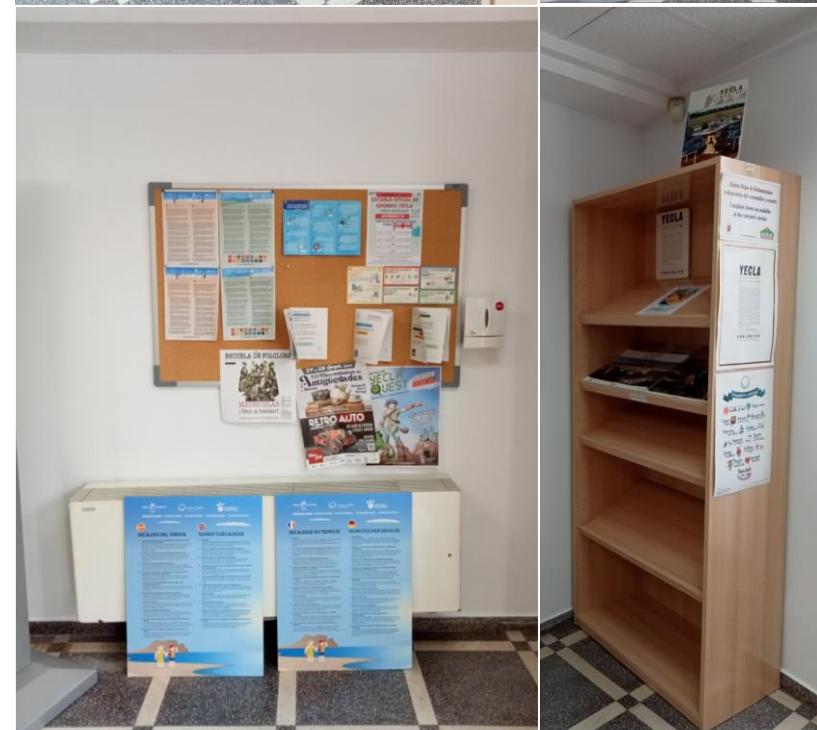
- × Sin embargo, la instalación bajo él dificulta la aproximación, así como los paneles ubicados en el suelo.
- × Debido a la importancia de la información, se recomienda facilitarla en diferentes formatos como audio o lectura fácil. Y así facilitar su comprensión por personas con dificultades cognitivas o que no conocen bien el idioma.

**3. Caballete con información temporal**, si bien es un soporte válido para la muestra de información, se debe asegurar su estabilidad y favorecer el alcance a la lectura de su contenido adecuando la altura y dimensiones de letra.

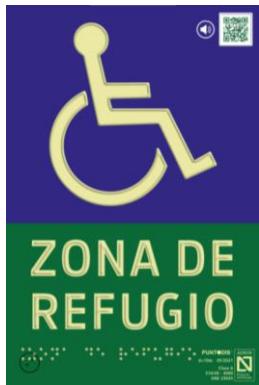
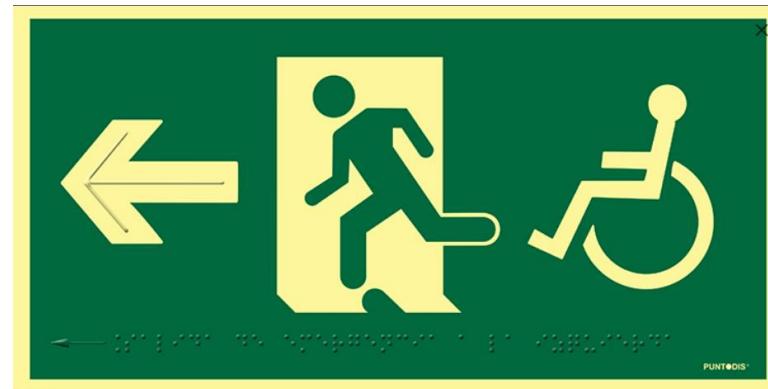
La salida de la oficina, resulta intuitiva, ya que el espacio no es muy grande y su itinerario es igual que el de entrada.

- × El protocolo de evacuación y emergencias, debería contemplar un apartado sobre el procedimiento a seguir en caso de presencia de personas con discapacidad u otras necesidades, en la oficina. Así como la posible ubicación de las zonas de refugio en caso de no poder evacuar el edificio.
- × El sistema de información, señalización y aviso de emergencias debería emitirse en variedad de formatos, para llegar al máximo de personas posible. Por ejemplo, aviso visual, sonoro o táctil.

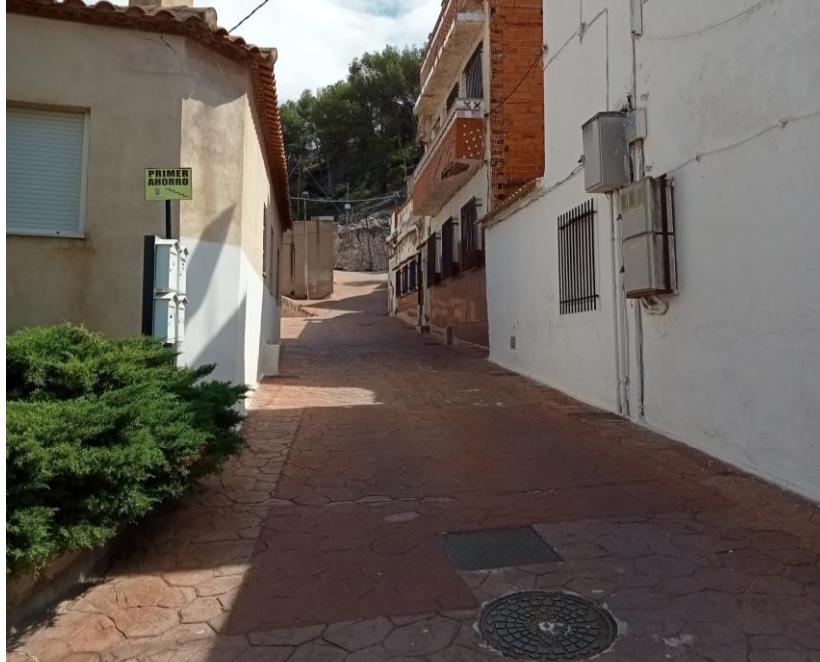
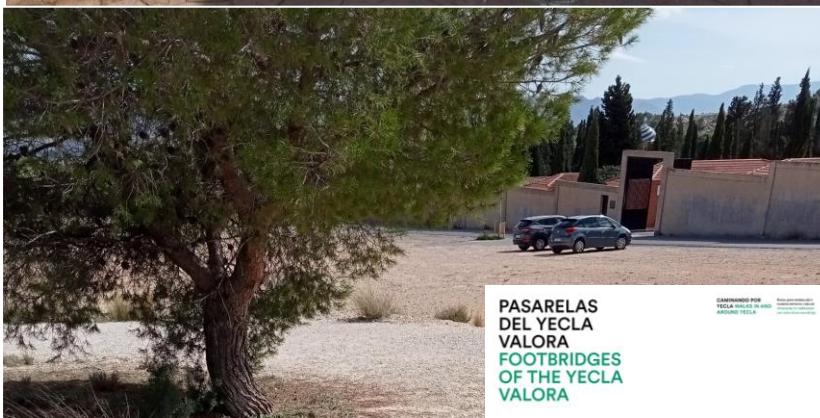
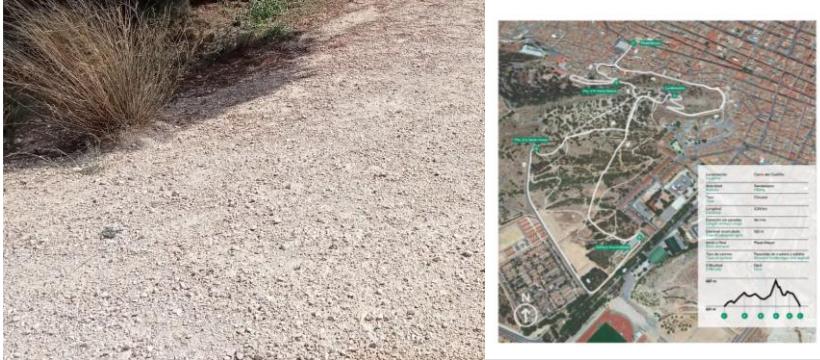
Dependiendo de la entrada seleccionada, existen diferentes posibilidades de aparcamiento. Desde la Plaza Mayor (inicio del itinerario marcado en el folleto), se puede encontrar una plaza PMR señalizada a 5 metros aproximadamente. Así como a menos de 30 metros de la entrada del Edificio Bioclimático (Puerta nº3). No obstante, junto a otras puertas, se puede encontrar, amplias zonas de libre aparcamiento, sin delimitación de tamaño de plaza.

- Se recomienda ubicar información específica sobre posibilidad de aparcamiento general y adaptado en los recursos de información y difusión del sendero/ mirador.

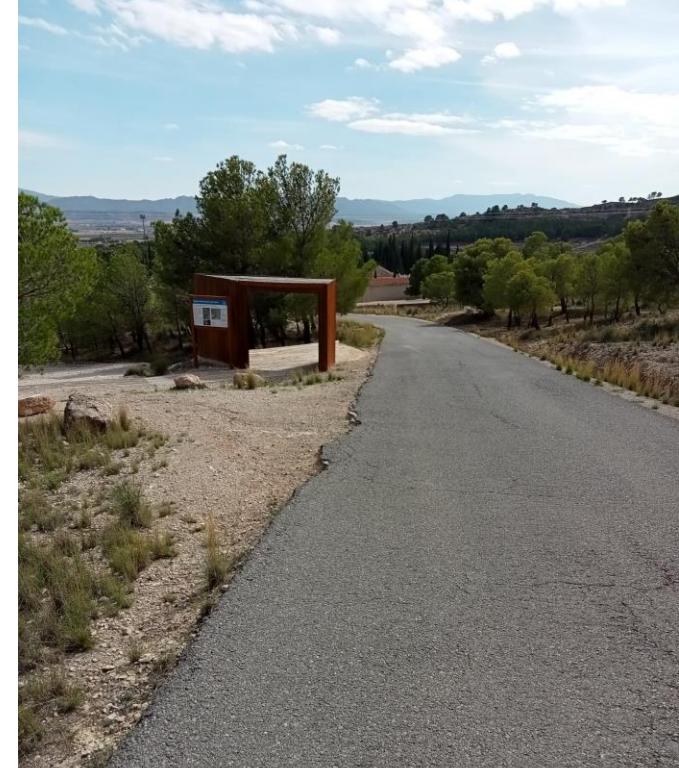
El mirador de la Molineta se encuentra en la zona superior del auditorio. Es parte del sendero y según el recorrido circular del folleto corresponde al punto 2. No obstante,

- × Se detecta que los paneles, no están orientados en función de la dirección del recorrido circular, por lo que en ocasiones se encuentran una vez pasado los puntos marcados, no en su inicio, como es el caso del Mirador, dificultando la confirmación de su ubicación.
- × El pedestal que indicaría su presencia, se encuentra junto a las escaleras del auditorio, por lo que podría no verse, desde el itinerario a través de las rampas.

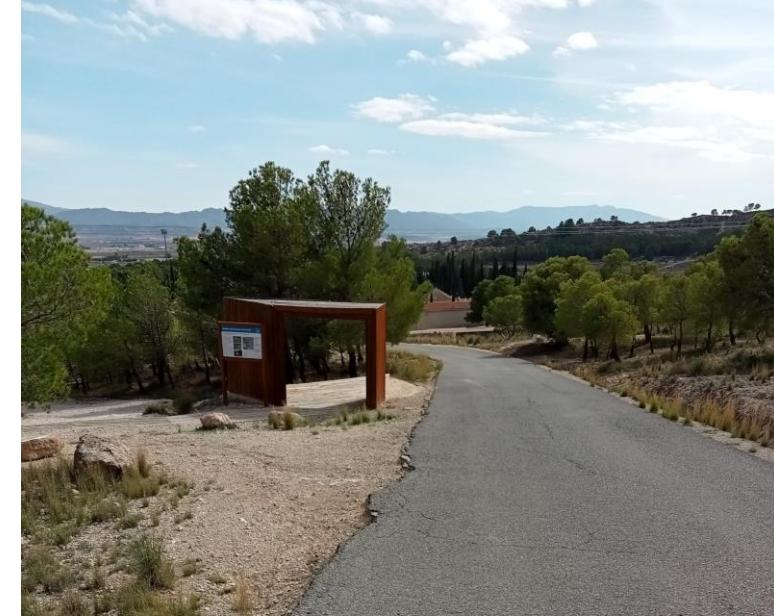
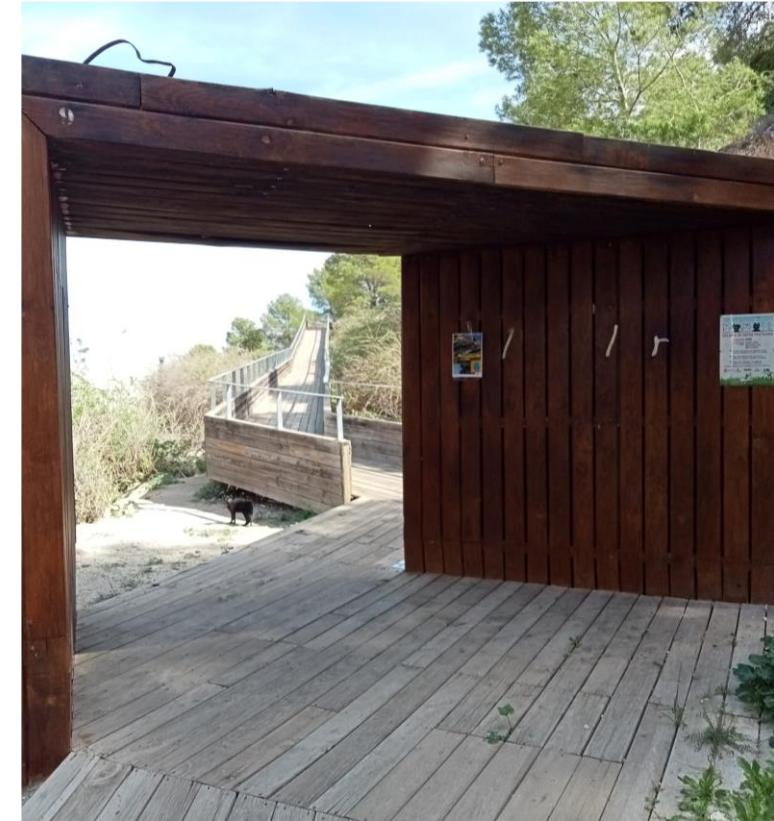
Las escaleras y rampas, son descritas en el diagnóstico en el apartado de circulación horizontal y vertical.

- × Se recomienda, indicar el itinerario más accesible al mirador. Describiendo características del mismo como tipos de pavimento, porcentaje de pendiente, zonas de descanso , etc. Que puedan servir para decidir si el acceso e itinerario se adapta a las necesidades del visitante.

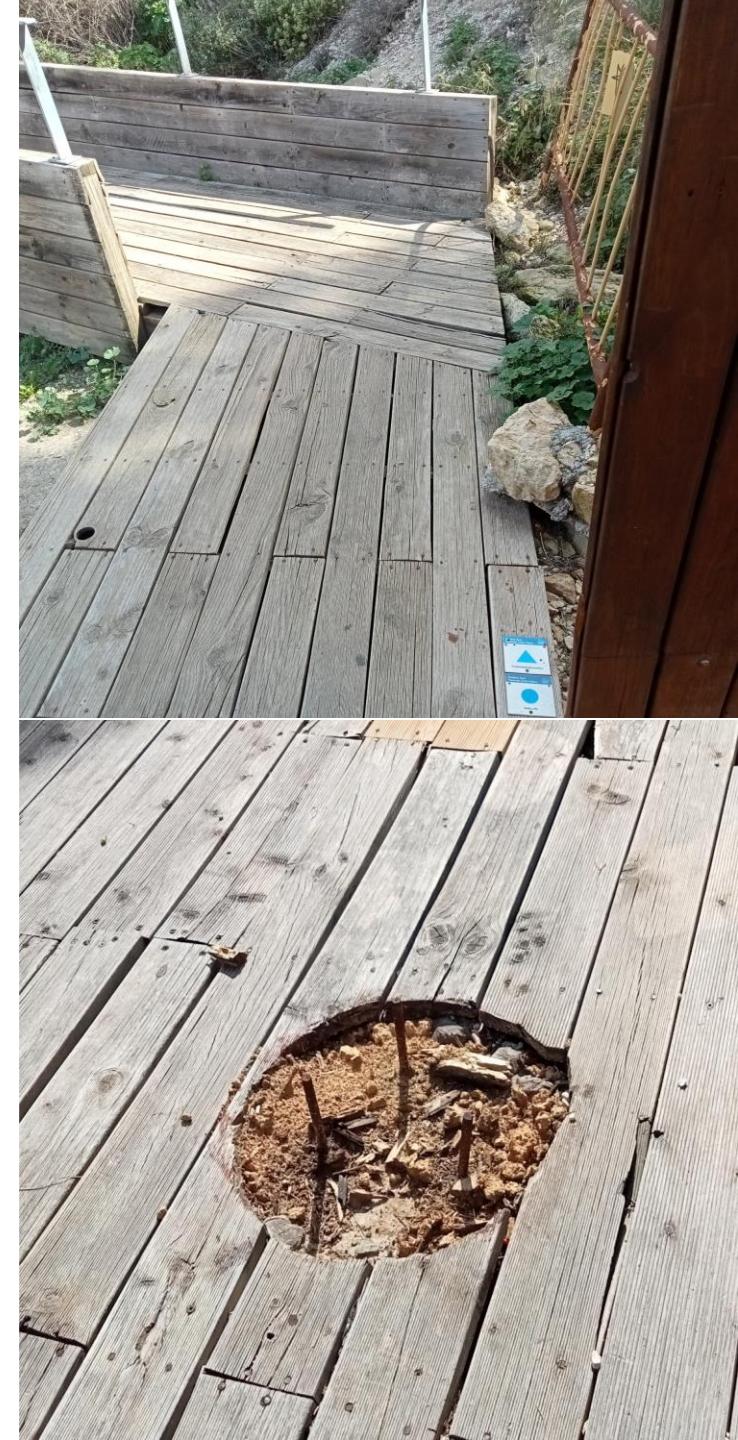
- × según el decreto 177/2024, “los límites laterales de los itinerarios se materializarán con elementos que sirvan de orientación y guía, tipo bordillo, o con contraste de textura y color a nivel de pavimento”. Teniendo en cuenta, que en la mayorá del recorrido, existe cierto desnivel entre las pasarelas y el pavimento, se recomienda especialmente seguir esta indicación.
