# Memoria Técnica: “Plan De Accesibilidad Turística, Formación y Sensibilización”

Referencia: Expediente 933510R

A continuación, se describe el trabajo y acciones realizadas para el proyecto Plan De Accesibilidad Turística, Formación y Sensibilización, Act. 19 - EJE 4. COMPETITIVIDAD, dentro del Plan de Sostenibilidad Turística en Destino YECLA ES +.

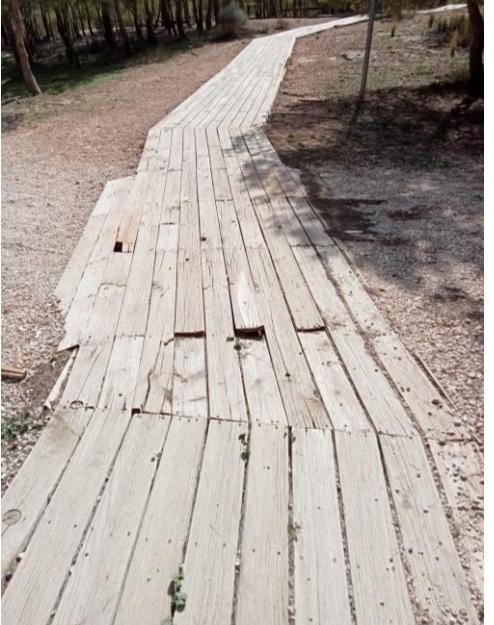
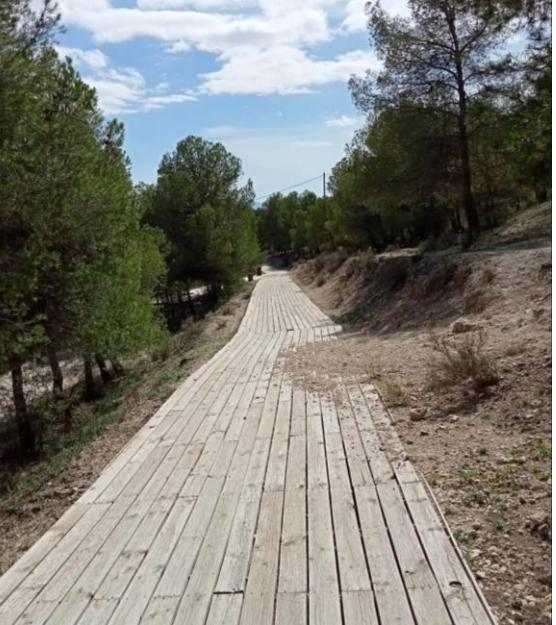
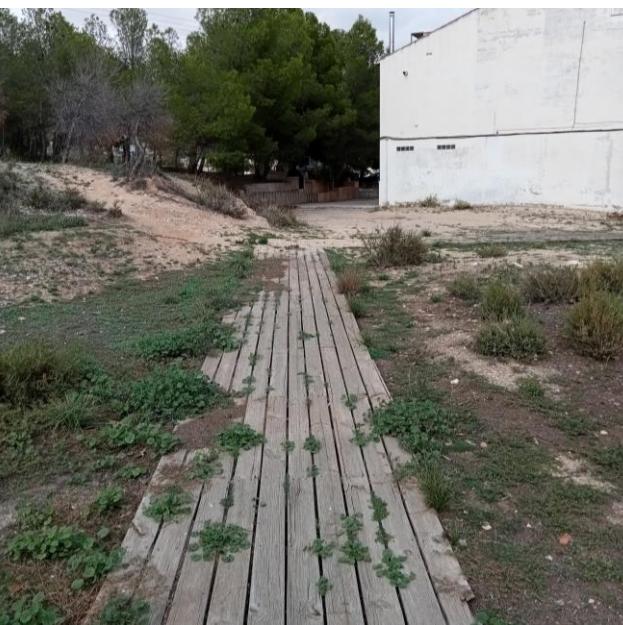
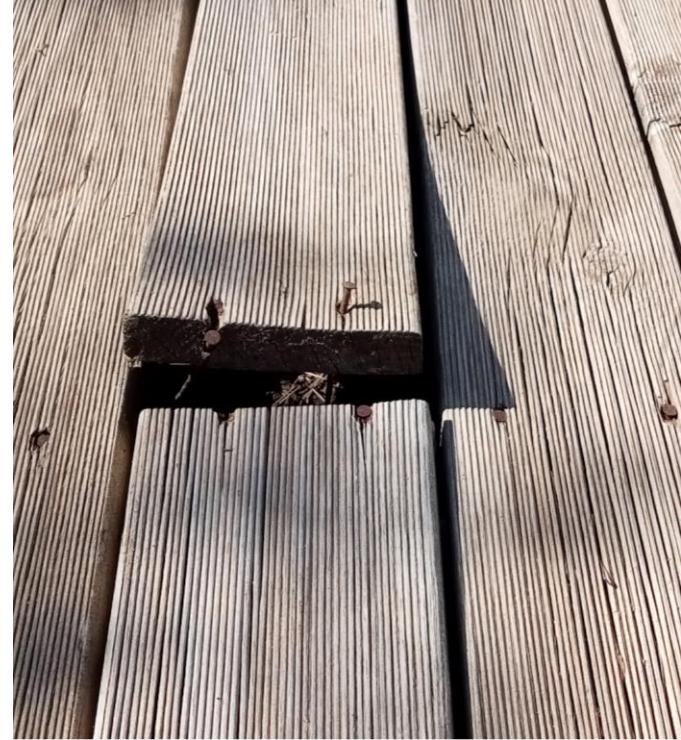
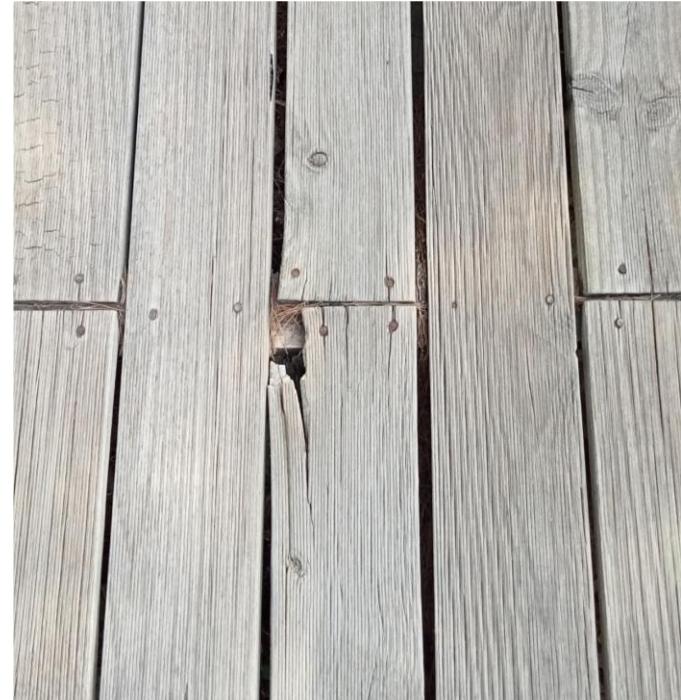
A lo largo de las pasarelas, se detectan diferentes áreas de descanso, sin embargo,

- ✗ según normativa, su frecuencia debe encontrarse como máximo, cada 250 metros.
- ✗ También, debe disponer de bancos accesibles y de diseño ergonómico con una profundidad y altura de siento comprendidas entre 40-45 cm. Con respaldo y apoyabrazos, entre otras características. Así como apoyos isquiáticos, de acuerdo a los artículos 24 y 36 del Decreto 177/2024.
- ✗ Se recomienda tener en cuenta las zonas de sombra, especialmente en las áreas de descanso.
- ✗ Y señalizarlas ambas zonas en los planos, para facilitar la planificación de la visita u orientación mientras ella.

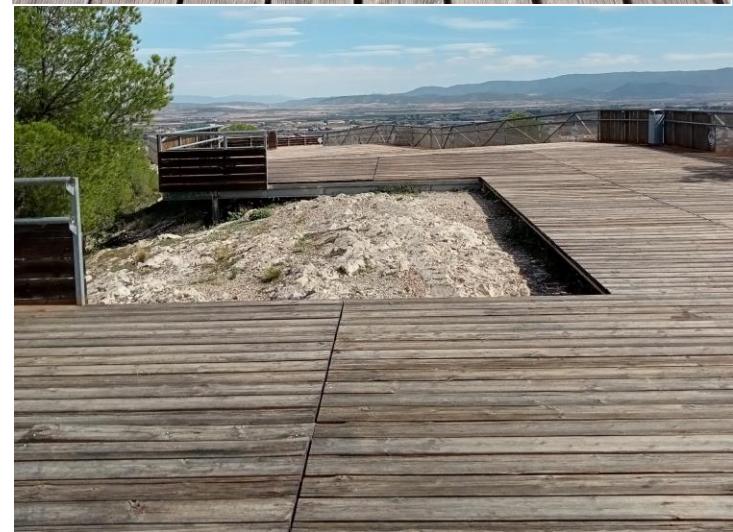
La barandilla se encuentra de forma continua y conecta con las escaleras y rampas de acceso, a excepción de una zona, donde el pavimento de roca, es superior a la plataforma en algunos segmentos.

- ✗ La roca no actúa como delimitación de la pasarela, resultando en un escalón de más de 30 centímetros en algunas áreas, sin señalizar o elemento de protección. Se recomienda ampliar el recorrido de la barandilla.

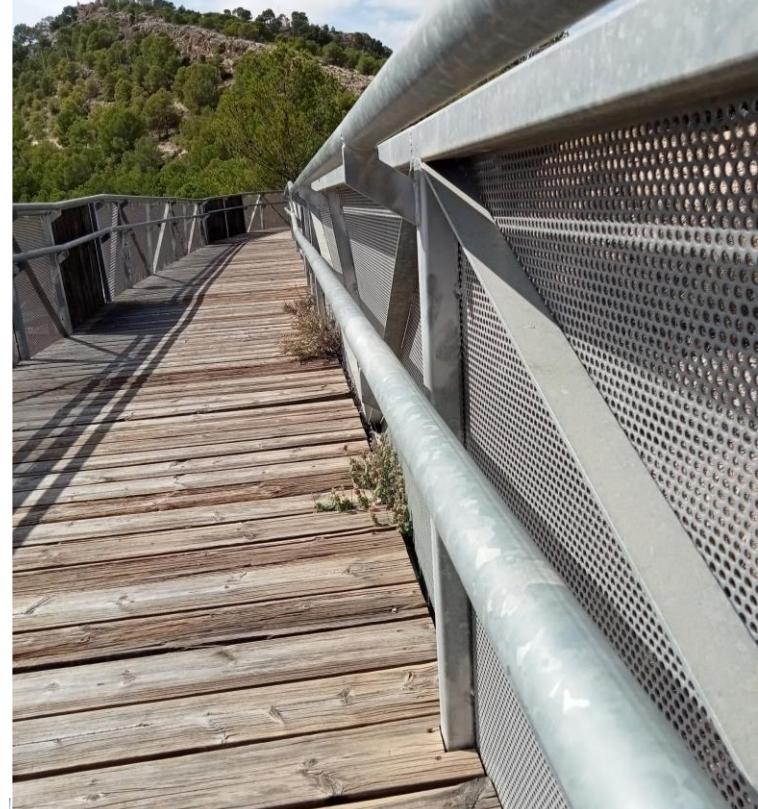
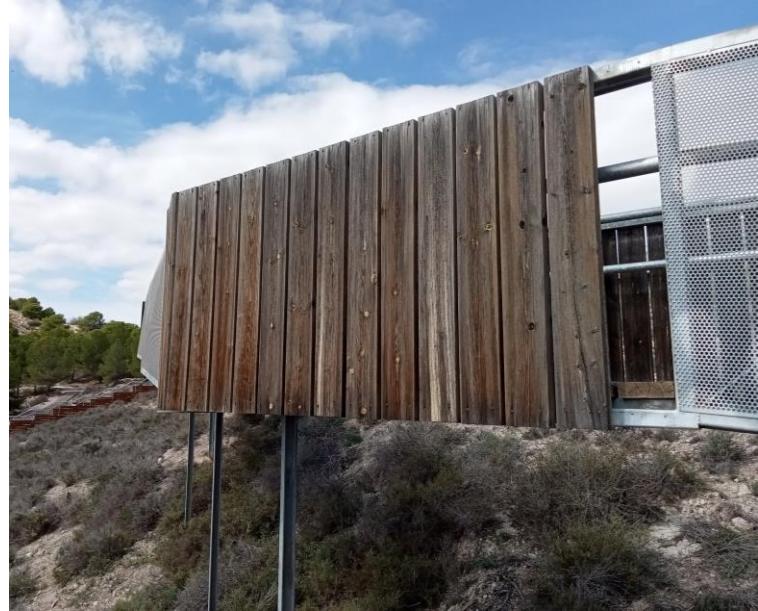
Ambos grupos, son de directriz recta, con barandillas, ancho de paso y altura de peldaño adecuado a normativa, si bien,

- ✗ No presentan señalización tactovisual en embarques y peldaños para favorecer su identificación. A tener en cuenta que, al no presentar ningún contraste de color, los peldaños pueden no distinguirse entre ellos, especialmente con efectos de luz.
- ✗ Las escaleras- mirador, presentan contrahuella volada, debiendo evitarse, ya que se considera un peligro de tropiezo.
- ✗ El pasamanos, de metal, puede llegar a alcanzar altas temperaturas al sol, impidiendo su uso.

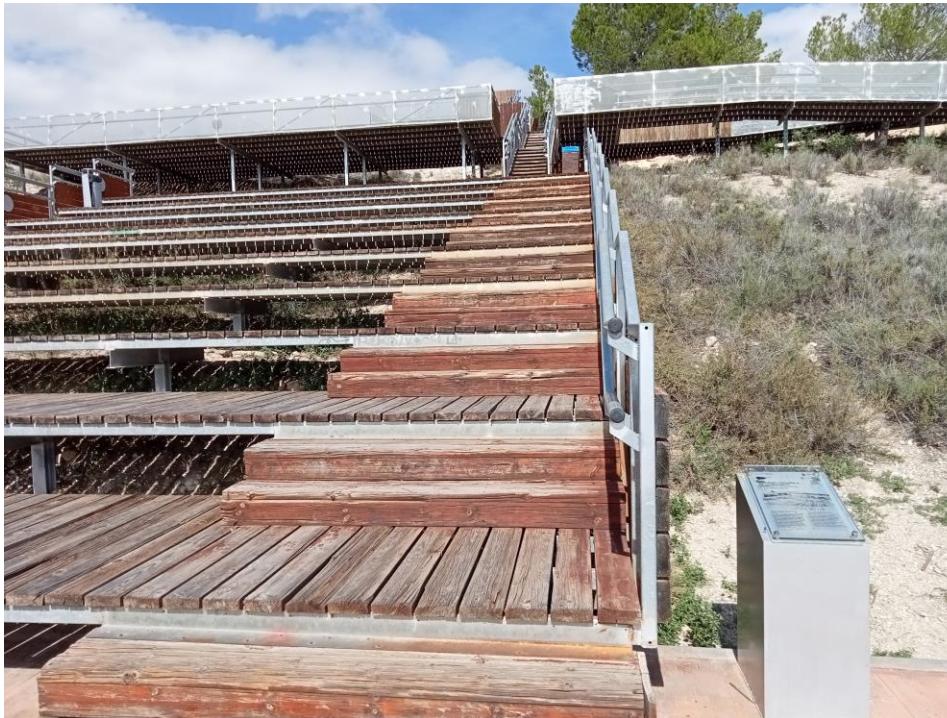
Escaleras -grada

En el caso de las escaleras, existen 2 tramos con escaleras. Un primer tramo, que coincide con las gradas del auditorio y un segundo tramo diferenciado de acceso directo a la plataforma del mirador.

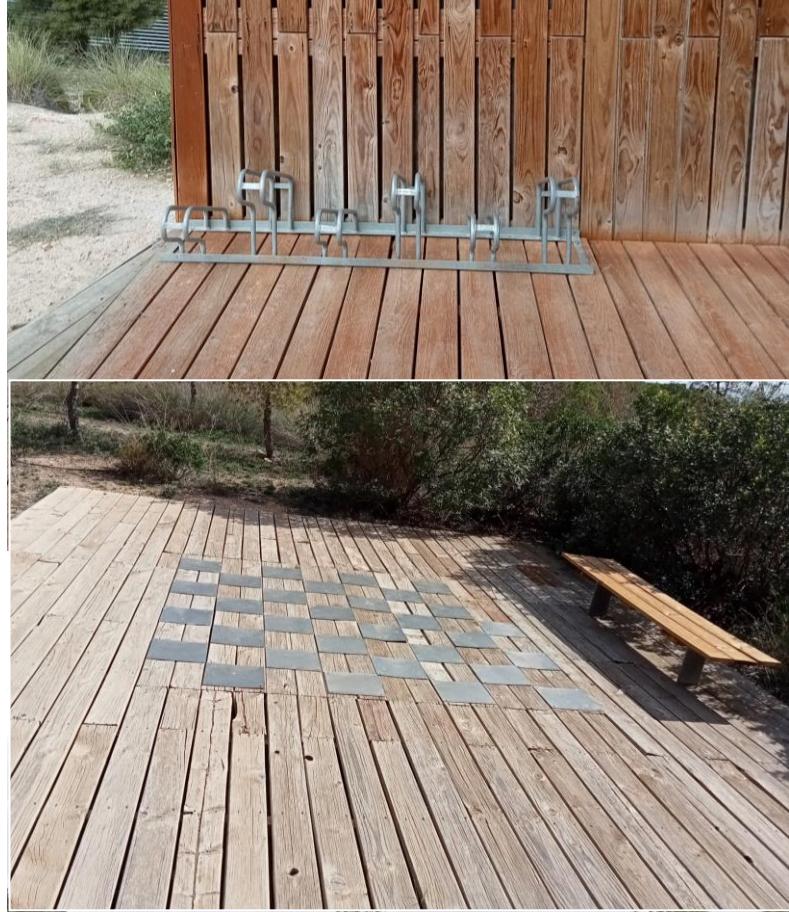
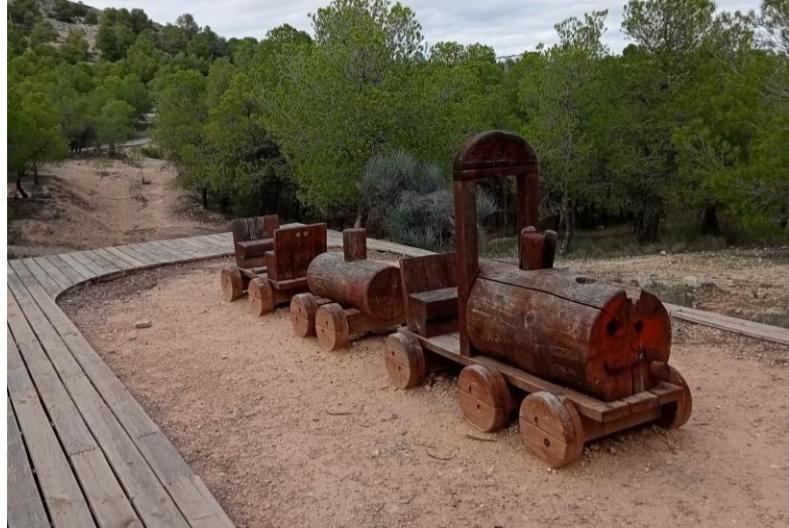
En el parque de pasarelas, existen diferentes áreas de juego y aparcamientos para bicicletas. También un centro cultural y medio ambiental “Edificio bioclimático”, yacimientos arqueológicos, un santuario, cementerio, calles y plazas de interés.

En el caso de las áreas infantiles y aparcamiento de bicis, se recomienda:

- × Incluir las en la señalización o planos del recorrido y pasarelas. Coinciendo, las áreas de juego, en la mayoría de los casos, con áreas de descanso.
- × Por lo que se anima a implementar las mismas mejoras que se plantean en dichos espacios.
- × Incluir la historia o significado, indicaciones y cuidados de uso.

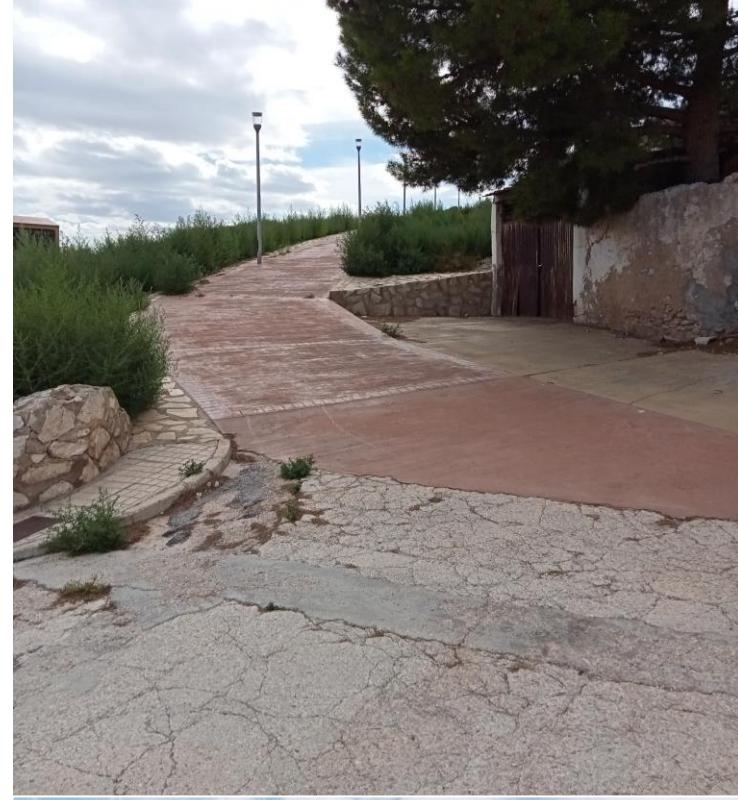
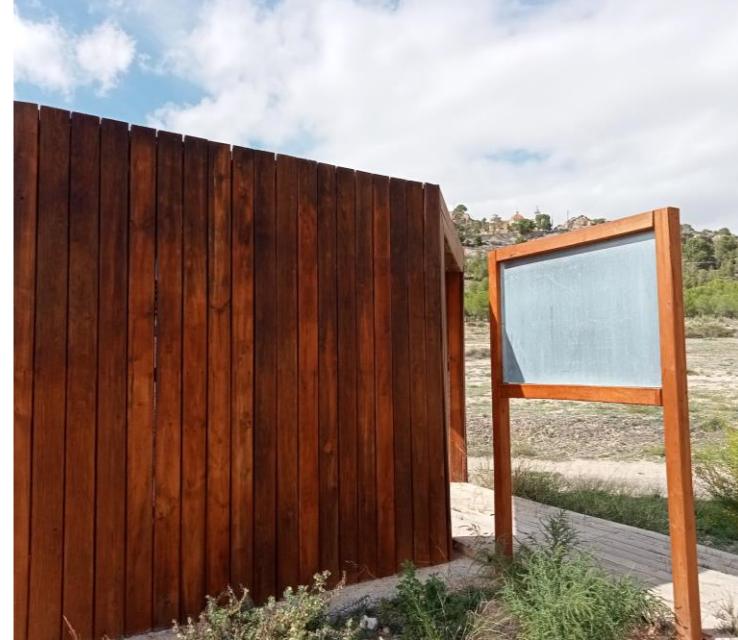
En las entradas de las pasarelas, hay **paneles** de gran tamaño que las identifican y aportan información de interés variada. Se valora positivamente la existencia de leyendas, contacto en caso de emergencias con pictogramas, datos de los tramos, etc. Dicha leyenda, se encuentra distribuida a lo largo de las pasarelas, con un diseño homogéneo.

- × La ubicación de los paneles está orientada en ocasiones hacia en interior de los senderos y otras al exterior, a modo de entrada. Pudiendo dificultar su identificación, o alcanzar sólo su parte trasera; sin información.
- × Algunos paneles, no están ubicados sobre la pasarela, sino a distancia y a través del escalón entre la pasarela y el pavimento original. Por lo que dificulta la aproximación para su lectura a personas con movilidad reducida.
- × Cuando los paneles de entrada, refieren a un yacimiento o recurso de especial de interés, el panel queda alejado del recurso, por lo que, en caso de acceder a través del interior de la red de pasarelas, no se encuentra información próxima sobre el mismo.

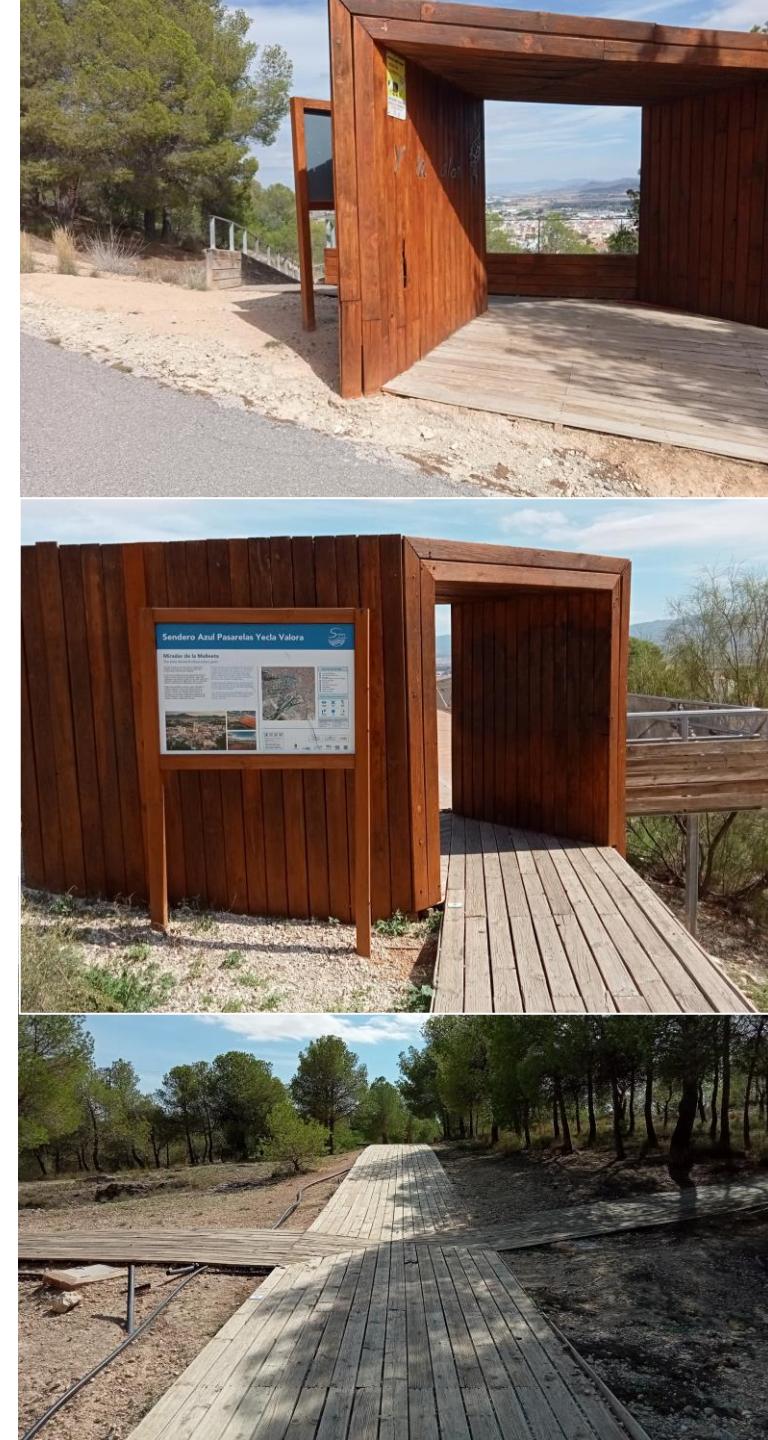
El **sistema de señalización en las pasarelas**, consiste en cartelas, ubicadas en el pavimento, con pictogramas, acorde a la leyenda de los paneles con el enunciado de su significado, con buen contraste cromático.

- × Si bien, resultan fáciles de identificar, se echa en falta una mayor frecuencia. Como por ejemplo en cruces o nudos y un mayor tamaño en zonas de paso amplias.
- × Para mejorar su legibilidad, se recomienda aumentar el tamaño de los enunciados, ya que resultan pequeños, respecto a la distancia de lectura, de pie.
- × Se recomienda el diseño del sistema de señalización direccional, de orientación o ubicación, teniendo como referencia la norma UNE 170002:2022, así como el Decreto 177/2024, art. 25.

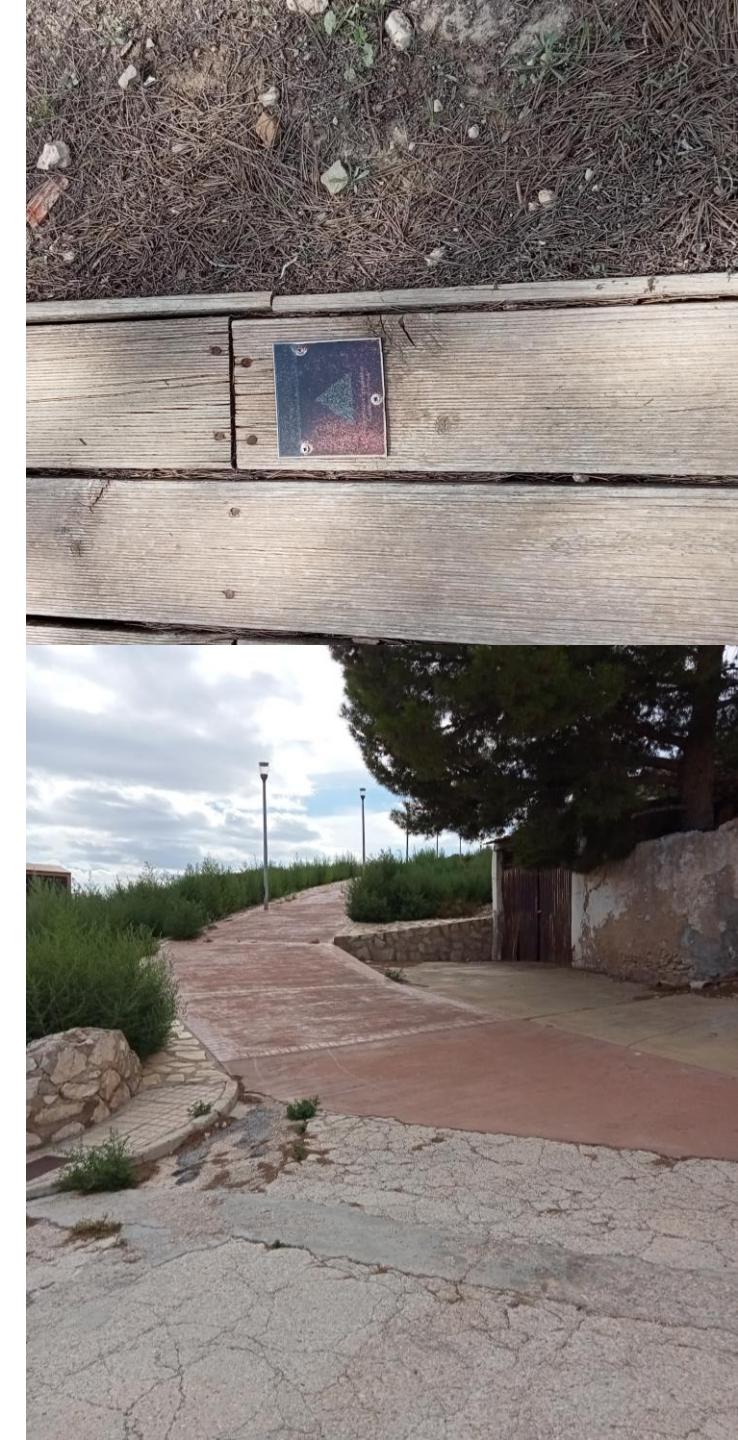
- × Respecto al mantenimiento, se han detectado algunas cartelas y paneles quemadas o vandalizadas. Tanto en suelo, paneles de entrada y en el mirador.

- × su plano no coincide con el plano existente en los paneles de las entradas a las pasarelas. Ni tampoco hace referencia a ellas, pudiendo resultar confuso, una vez en el entorno.

- × Elaborar una ficha física y digital con imágenes, describiendo las características de accesibilidad, las descritas durante el diagnóstico. Esta iniciativa, permite al destino, conocer el nivel de accesibilidad de forma esquemática, implantar posibles mejoras y al visitante, reconocer fácilmente qué espacios son más adecuados para sus necesidades.
